Comune di
POGLIANO MILANESE
Città Metropolitana di Milano

**Piano
Eliminazione
Barriere
Architettoniche**

Schede spazi pubblici e percorsi

Marzo 2024

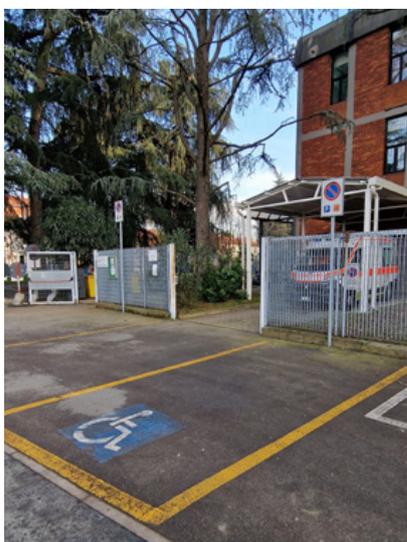
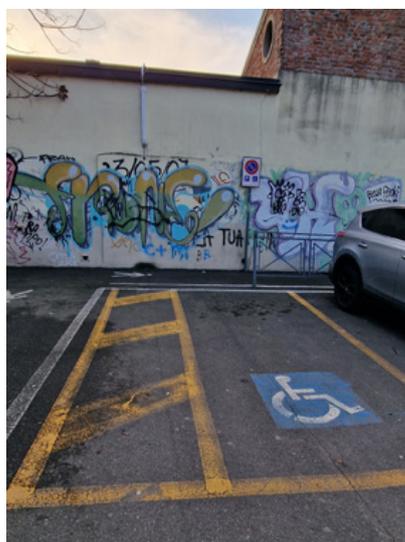
Il Parco si serve dei medesimi stalli della Scuola primaria, si veda Scheda A04.

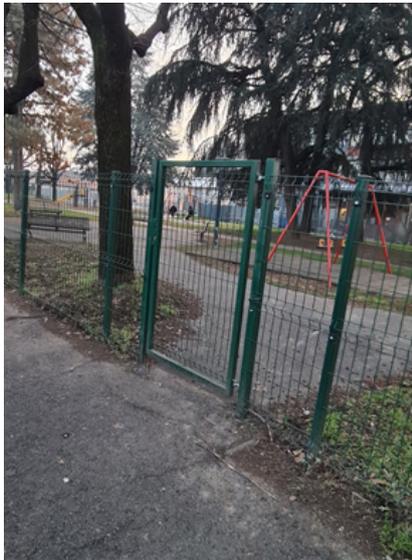
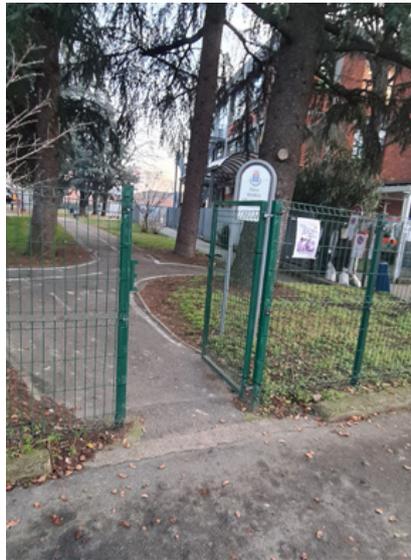
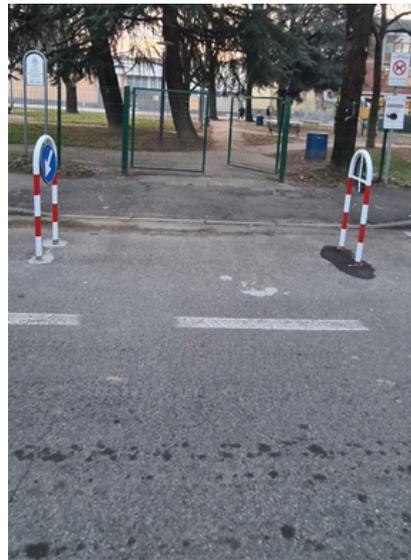
Gli accessi risultano accessibili.

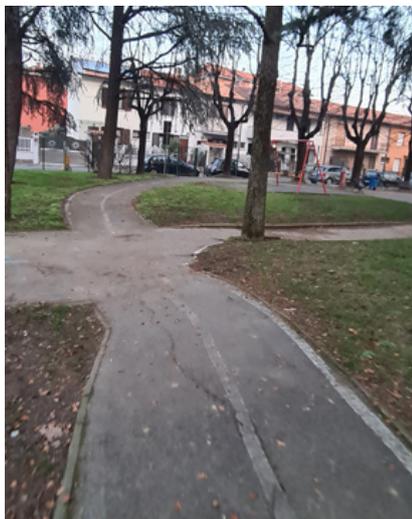
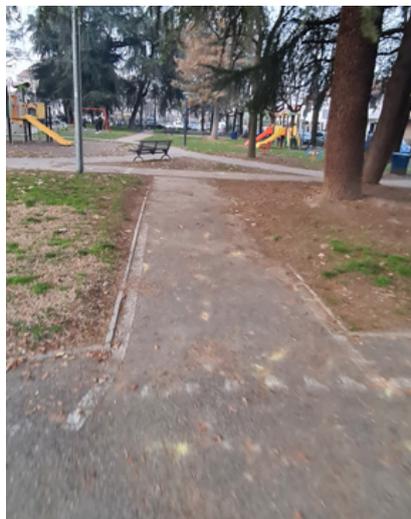
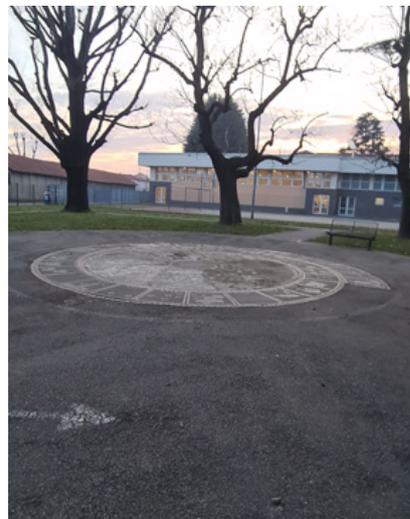
I percorsi risultano accessibili con alcune sconnessioni localizzate da sistemare. Per innalzare ulteriormente il livello d'accessibilità si potrà prevedere un ciglio sopraelevato di 10 cm dal calpestio e differenziato per materiale e colore dalla pavimentazione dei percorsi ed interrotto ogni 10 m da varchi che consentano l'accesso alle zone adiacenti non pavimentate ai sensi del DM 236/89.

Ambito	Criticità rilevata	Possibile intervento risolutivo	Rif. normativi	Stima Costo
Accessi & percorsi	Presenza di sconessioni puntuali camminamento parco	Rifacimento puntuale tappetino di finitura in asfalto	DM 236/89 8.2.1 LR 6/89 2.1	4.000,0 €
Arredi e attrezzature	Attrezzatura ludica implementabile con giochi accessibili anche a bambini con fragilità	Ipotesi installazione di tre nuovi giochi accessibili completi di pavimentazione in gomma colata antitrauma	--	18.000,0 €

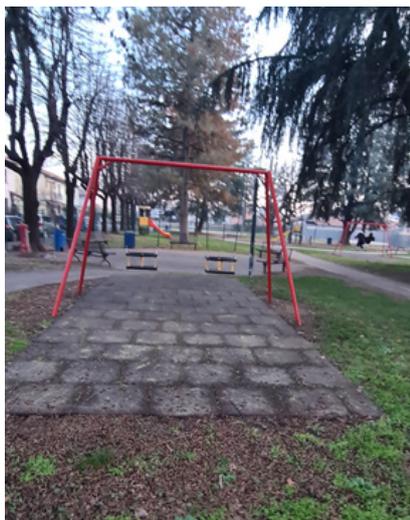
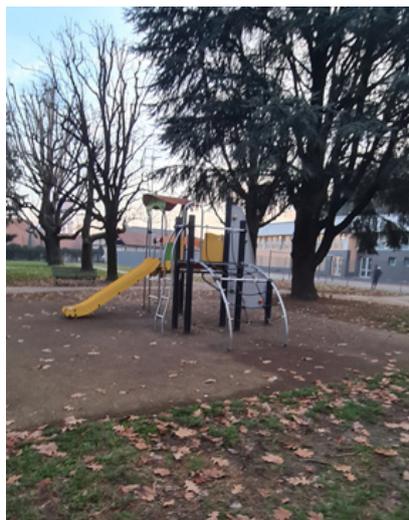
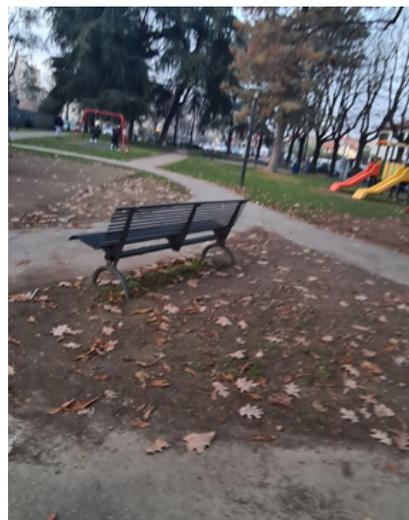
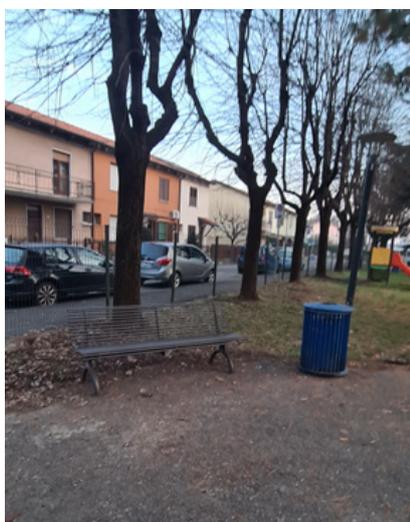
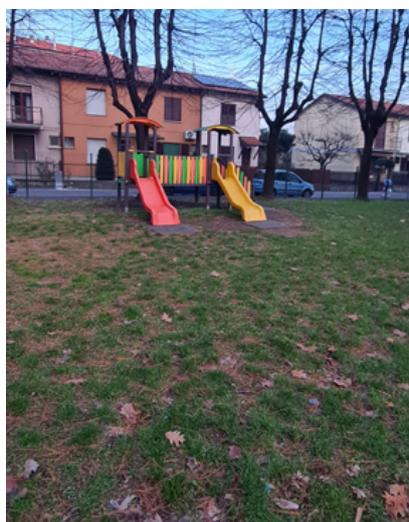
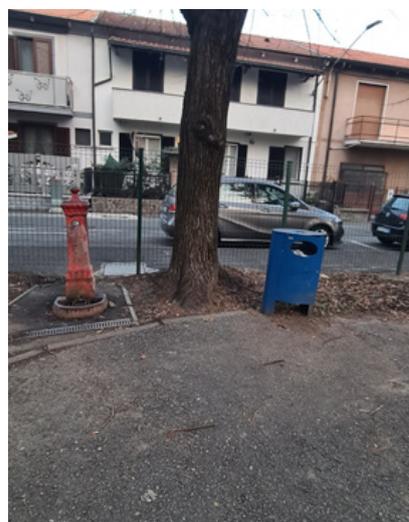
Il parco presenta un ottimo quantitativo di elementi di arredo urbano e di giochi per bambini. Nessuna delle attrezzature ludiche risulta della tipologia inclusiva, accessibile anche da parte di utenti fragili, possibile realizzare un'area giochi inclusiva, realizzata in piano con finitura in gomma colata antitrauma, da collegarsi ai percorsi pedonali ed attrezzata con attrezzi ludici inclusivi.

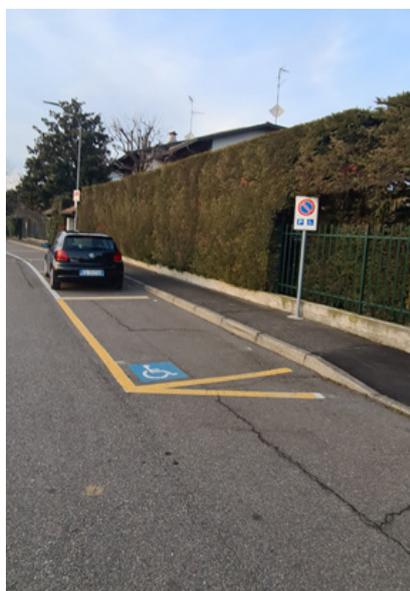
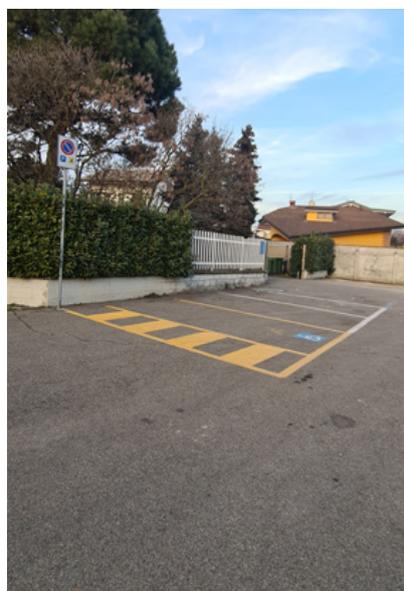
Presenti stalli riservati sia su Via cantone che nel parcheggio di Via Arluno

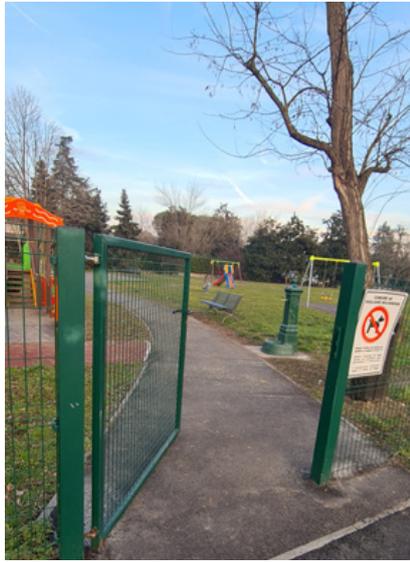
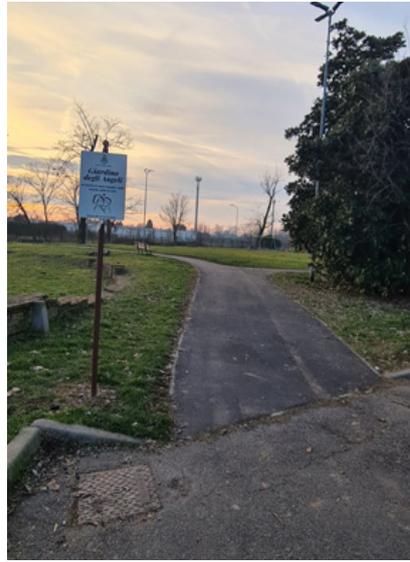
Possibile accedere all'area si da Via Cantone che attraverso il parcheggio di Via Arluno.

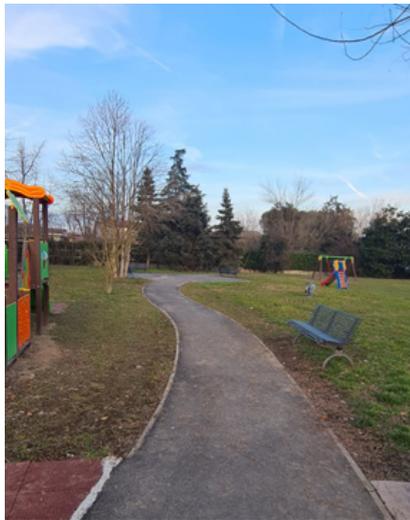
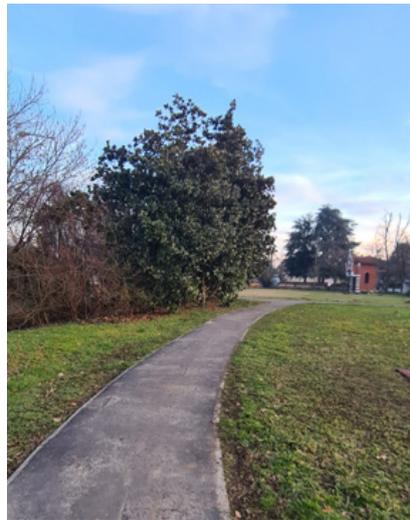
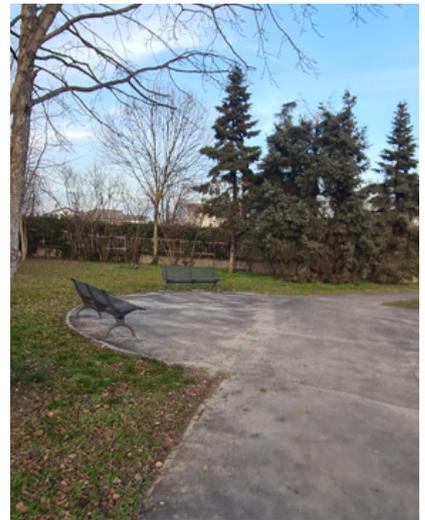
Il percorso pedonale all'interno risulta pavimentato, perfettamente accessibile. Per innalzare ulteriormente il livello d'accessibilità, al fine di garantire possibilità d'orientamento anche a persona non vedente, si potrà prevedere un ciglio sopraelevato di 10 cm dal calpestio e differenziato per materiale e colore dalla pavimentazione dei percorsi ed interrotto ogni 10 m da varchi che consentano l'accesso alle zone adiacenti non pavimentate ai sensi del DM 236/89.

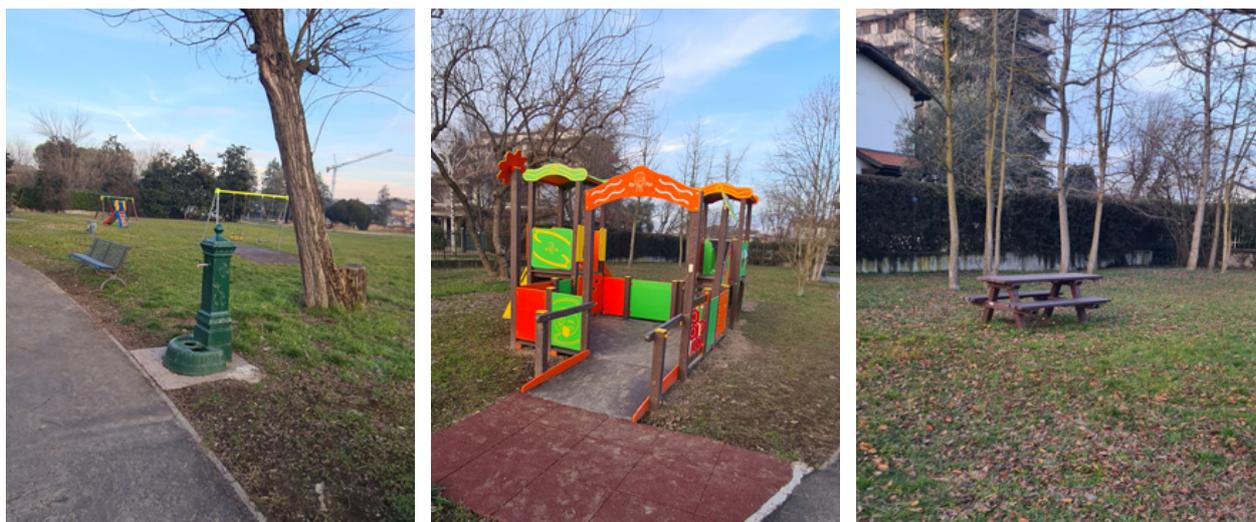
Alcune delle panchine sono dotate di area laterale pavimentata, ciò garantisce la possibilità a persona su carrozzina di affiancarsi e partecipare alla vita sociale. Necessario realizzare collegamento all'altalena con cestone, tipologia di gioco inclusiva che necessita però di essere collegata al percorso pedonale con pavimentazione accessibile. Necessario realizzare collegamento per permettere a carrozzina di raggiungere anche il tavolo da picnic, compresa area di stationamento.

Ambito	Criticità rilevata	Possibile intervento risolutivo	Rif. normativi	Stima Costo
Arredi e attrezzature	Altalena con cestone e tavolo da picnic posizionati su prato non collegati a percorso principale	Realizzazione collegamenti ed area stazionamento in prossimità del tavolo in battuto di cemento.	DPR 503/96 art. 9 DM 236/89 art. 4.1.4-8.1.4	3.500,0 €

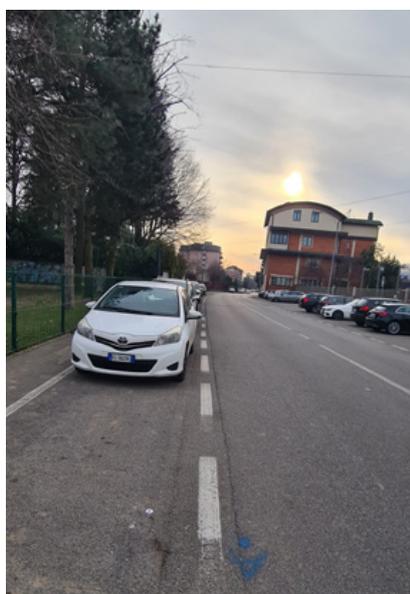
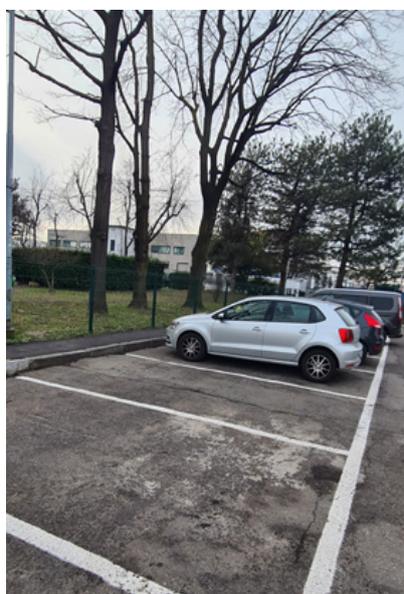
Opportuno realizzare uno stallo riservato sia su Via Europa che su Via Rosmini.

Ambito	Criticità rilevata	Possibile intervento risolutivo	Rif. normativi	Stima Costo
Parcheggi	Assenza stallo riservato in corrispondenza di ambo gli accessi	Realizzazione parcheggio riservato (2)	D.P.R. n. 495/1992 e s.m.i.	800,0 €
Accessi & percorsi	Accesso al Parco su Via Rosmini privo di rampa di raccordo	Realizzazione di doppia rampa di raccordo per la larghezza del marciapiede con pendenza longitudinale preferibilmente non superiore al 5% e area a raso strada con eliminazione di un posto auto e realizzazione di zebra	L.R.6/89 art. 2.1 DM 236/89 art. 4.2.1-8.2.1	3.200,0 €
Accessi & percorsi	Presenza di sconessioni puntuali camminamento parco ed assenza collegamento percorso secondario circolare	Rifacimento puntuale manto di finitura ammalorato e realizzazione collegamento	DM 236/89 8.2.1 LR 6/89 2.1	7.000,0 €
Arredi e attrezzature	Arredi diversi non accessibili (fontanella non raso pavimentazione, panchine prive di area laterale di sosta, tavoli picnic non raggiungibili con percorso pavimentato)	Realizzazione collegamenti ed aree stazionamento in battuto di cemento	DPR 503/96 art. 9 DM 236/89 art. 4.1.4-8.1.4	5.000,0 €

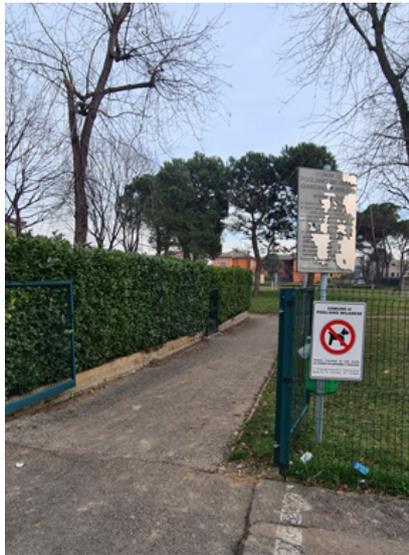
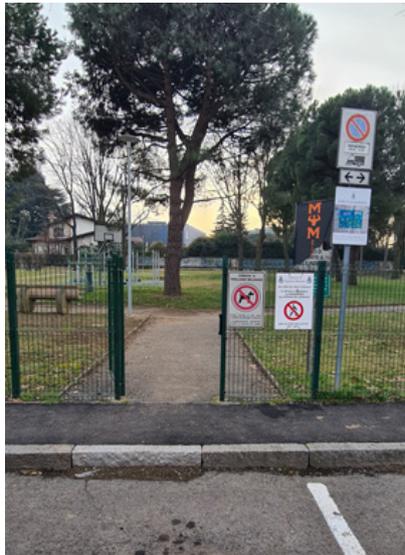
L'ingresso su Via Europa risulta accessibile. Necessario realizzare un raccordo in corrispondenza dell'accesso da Via Rosmini. Opportuno realizzare una doppia rampa per la lunghezza longitudinale del marciapiede ed area in piano. Da realizzare in corrispondenza del raccordo zebratura al fine di eliminare un posto auto e permettere l'accesso.

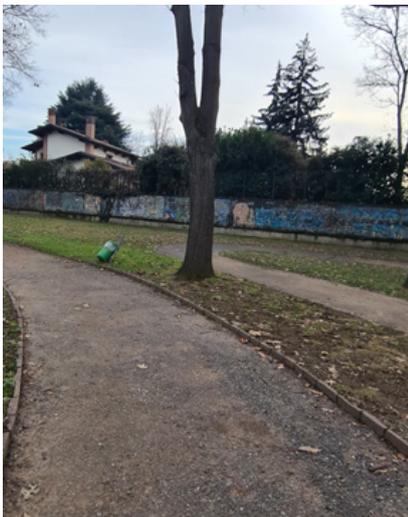
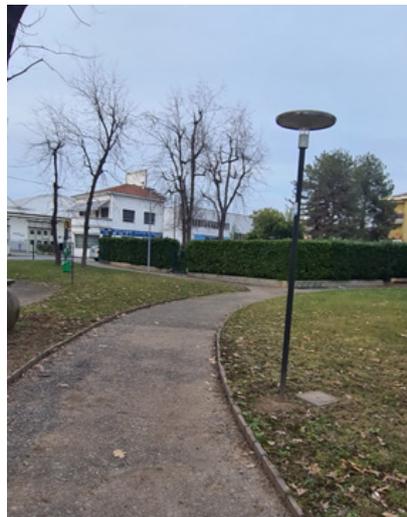
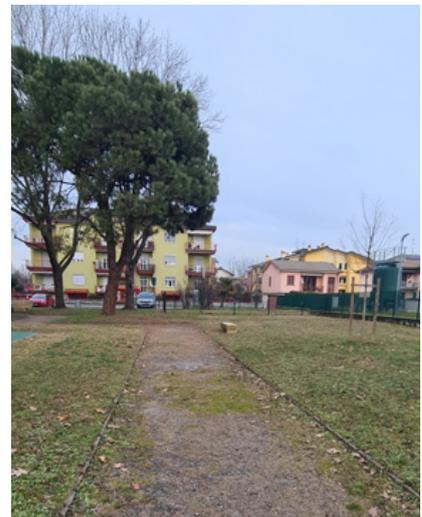
Il percorso pedonale all'interno risulta pavimentato, presenti disconnessioni puntuali possibile insidia per chiunque, specie per l'utenza debole. Il camminamento principale presenta cigli sopraelevati utile riferimento per persona non vedente. Presente un percorso secondario circolare non collegato al percorso principale lato Via Europa.

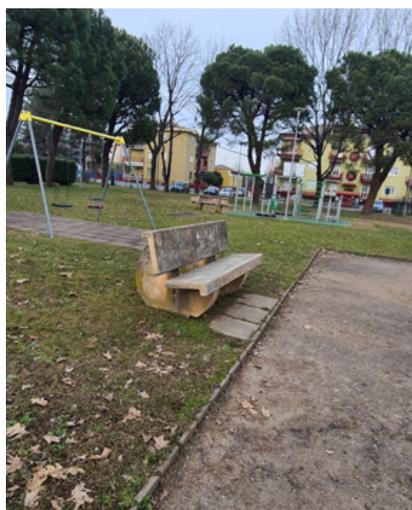
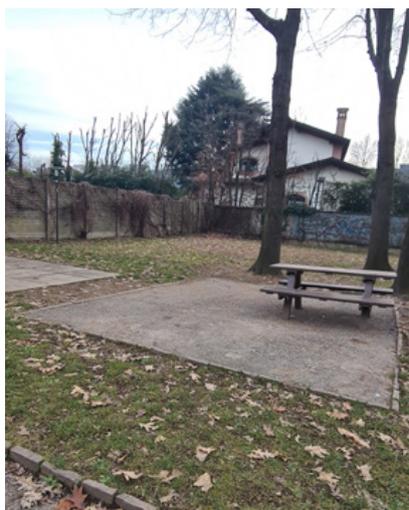
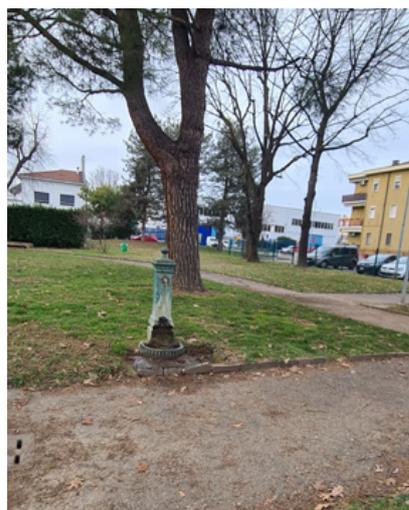
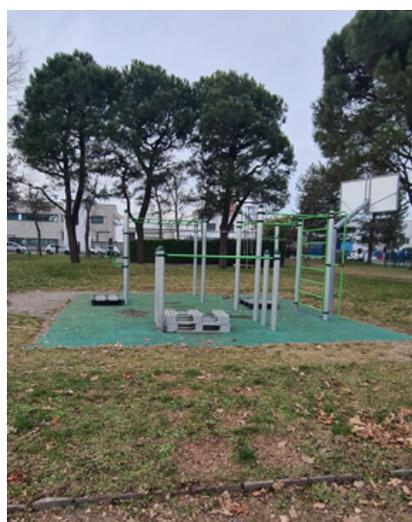
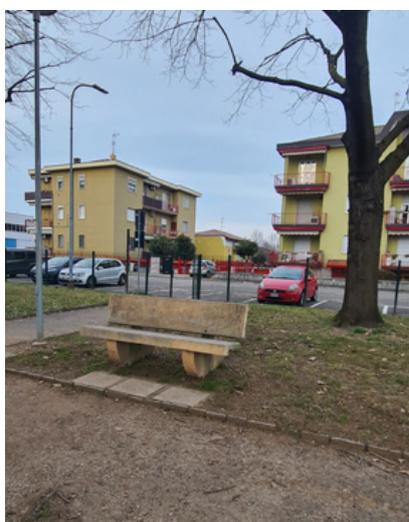
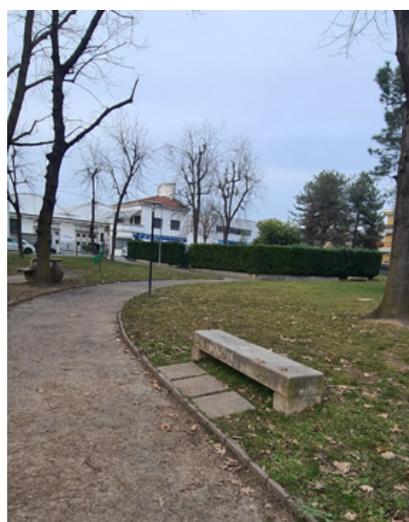
Presenti panchine, fontanella ed attrezzature ludiche per bambini, nessuna di queste tuttavia è della tipologia inclusiva. Tutte le panchine risultano posizionate al perimetro dei percorsi, in taluni casi il posizionamento di una carrozzina comporterebbe un restringimento dei percorsi, opportuno dotare alcune delle panchine presenti di area laterale pavimentata complanare al percorso per lo stazionamento di una carrozzina. Da collegare ai percorsi principali le aree con i tavoli da picnic, non piena-

mente accessibile la fontanella da posizionare a raso rispetto al percorso o in alternativa sopraelevare il camminamento con raccordi accessibili.

Principali criticità rilevate				
Ambito	Criticità rilevata	Possibile intervento risolutivo	Rif. normativi	Stima Costo
Arredi e attrezzature	Attrezzatura ludica implementabile con giochi accessibili anche a bambini con fragilità	Ipotesi installazione di tre nuovi giochi accessibili completi di pavimentazione in gomma colata antitrauma	--	18.000,0 €
Stima totale costo interventi: 34.000,0 €				
<p>L'importo degli interventi è stato definito con le voci di prezzo unitarie relative al Prezzario delle opere pubbliche di Regionale Lombardia - Edizione 2023.</p> <p>NB: la presente stima si intende indicativa. Per una maggior precisione di spesa si dovrà approfondire il livello progettuale</p>

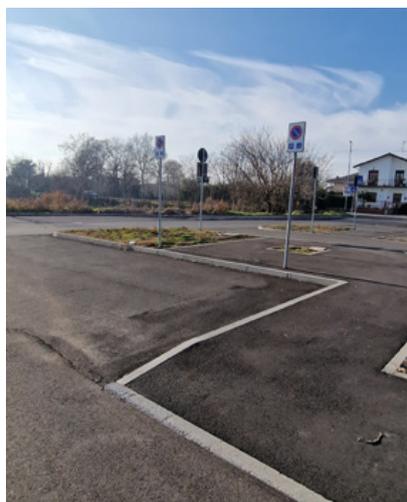
Ancora da realizzarsi la segnaletica orizzontale al momento del sopralluogo dell'intera area. Gli stalli riservati ai sensi del cdS dovranno essere 1 ogni 50 posti auto o frazione di 50.

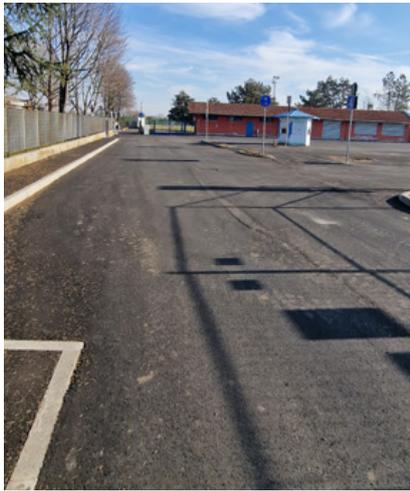
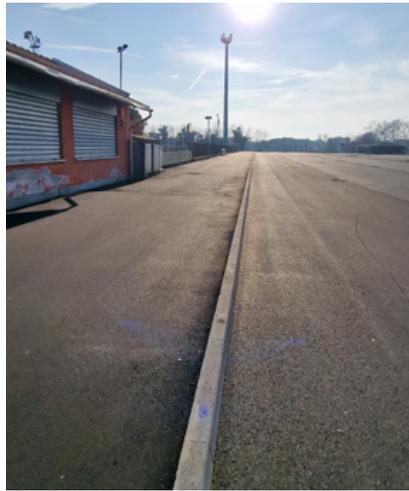
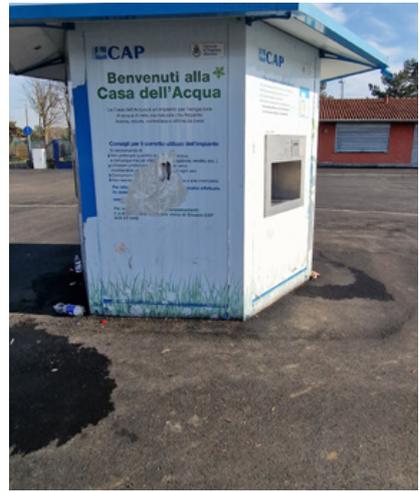
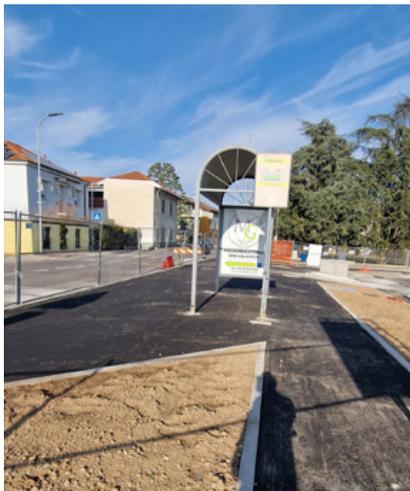
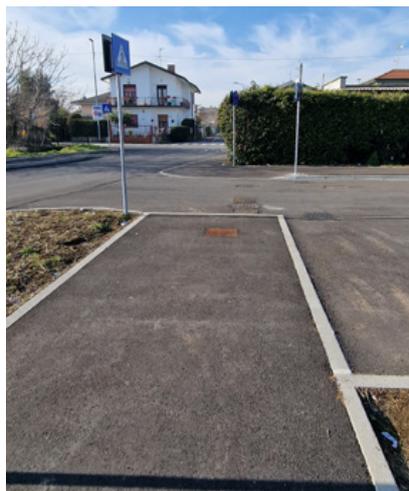
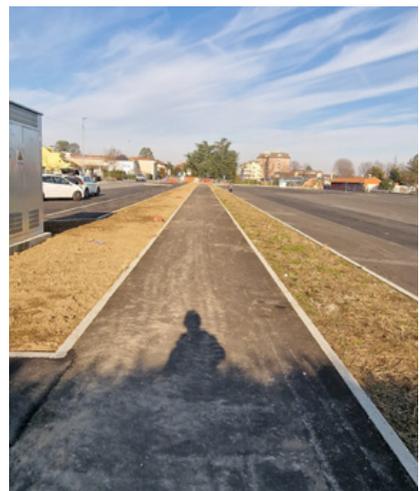
In riferimento alla disabilità motoria l'area risulta accessibile, si suggerisce solo di realizzare almeno due raccordi che consentano all'utenza su carrozzina di accedere a partire dalla quota del piazzale a quella del marciapiede al perimetro est. Lungo questo marciapiede è possibile posizionare qualche seduta per incrementare il livello di benessere ambientale dell'area. Assenti riferimenti per non vedenti, piste pedotattili o guide naturali specialmente lungo il percorso pedonale su Via Europa. Possibile rendere accessibile anche la fermata del bus tramite il posizionamento di segnalazioni pedotattili e panchina per l'attesa.

Ambito	Criticità rilevata	Possibile intervento risolutivo	Rif. normativi	Stima Costo
Accessi & percorsi	Numero di raccordi tra quota piazzale e marciapiede al perimetro est insufficienti	Realizzazione di almeno 2 rampe di raccordo pendenza 5%	L.R.6/89 art. 2.1 DM 236/89 art. 4.2.1-8.2.1	800,0 €
Accessi & percorsi	Fermata autobus non accessibile all'utenza ampliata	Installazione di segnalazioni pedotattili per non vedenti e posizionamento panchina dotata di braccioli e schienale per seduta confortevole anche a persona anziana	DM 236/89 artt. 4.2.1 e 8.2 - DPR 503/96 artt. 4e5	7.000,0 €
Arredi e attrezzature	Arredo urbano implementabile	Fornitura e posa di n. 5 nuove panchine complete di schienale e braccioli da posizionarsi in ipotesi lungo il marciapiede est	--	3.800,0 €

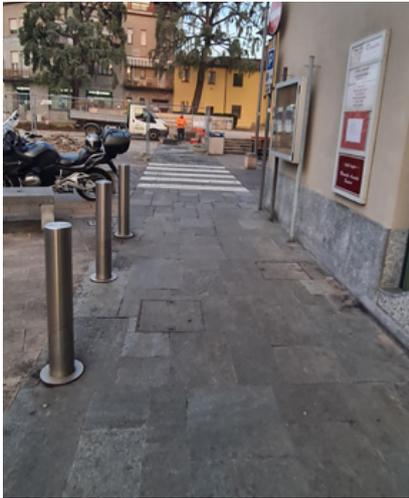
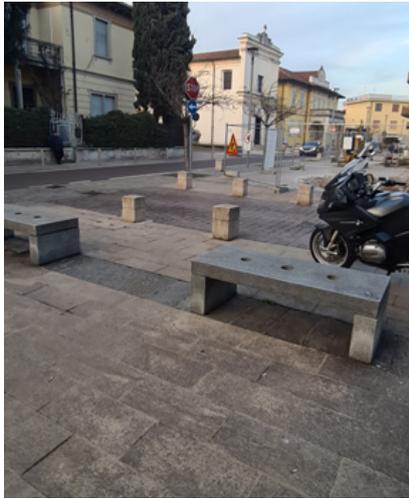
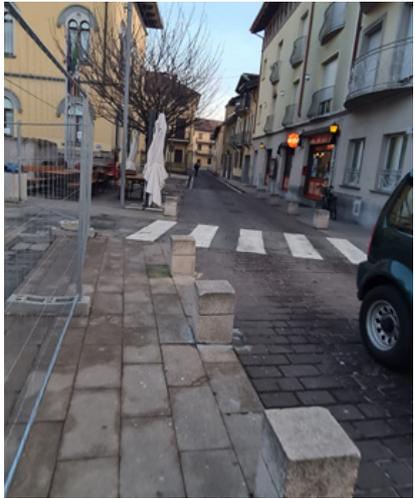
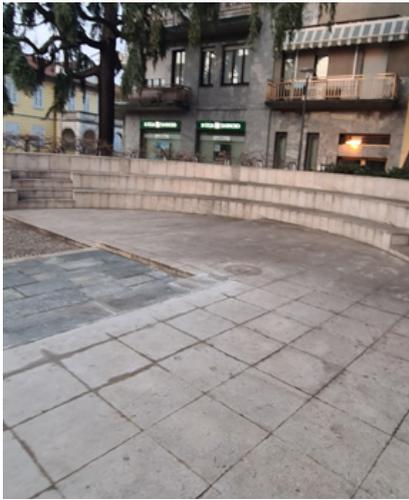
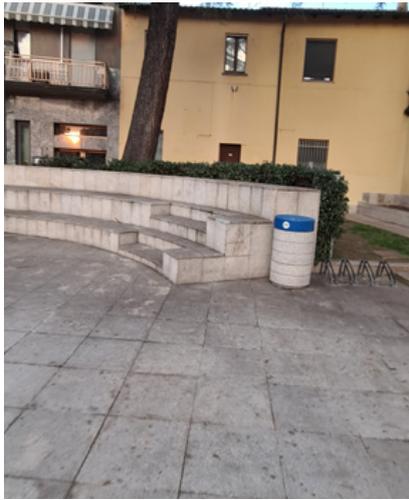
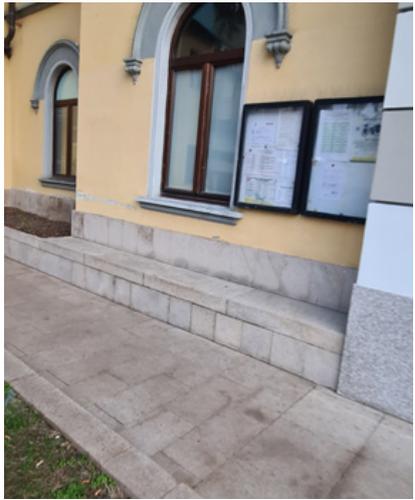
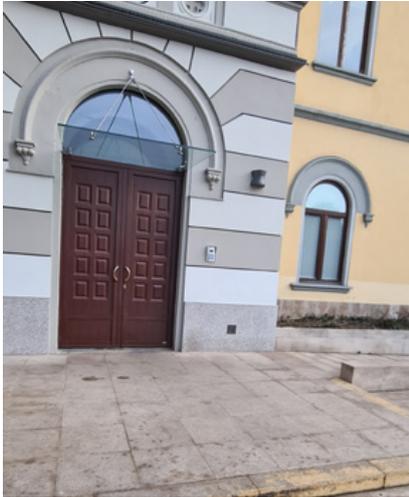
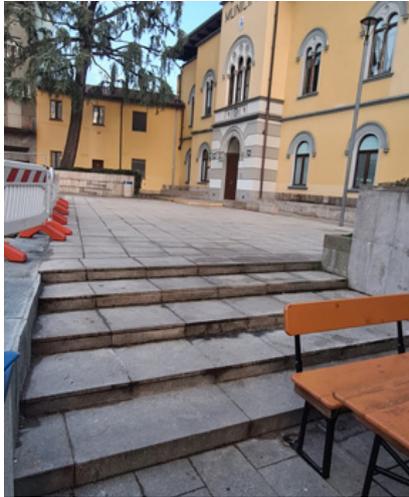
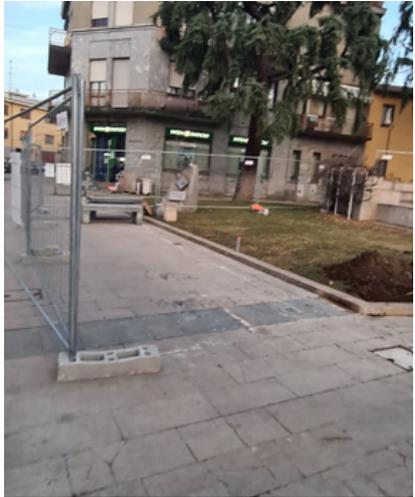
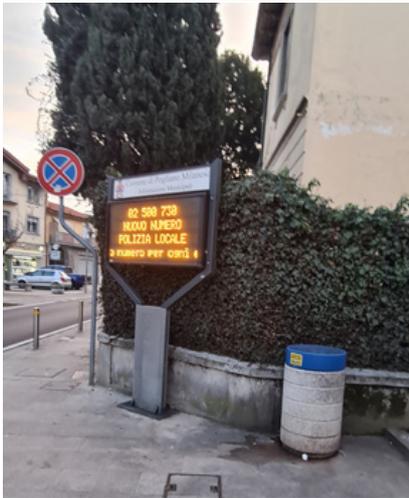
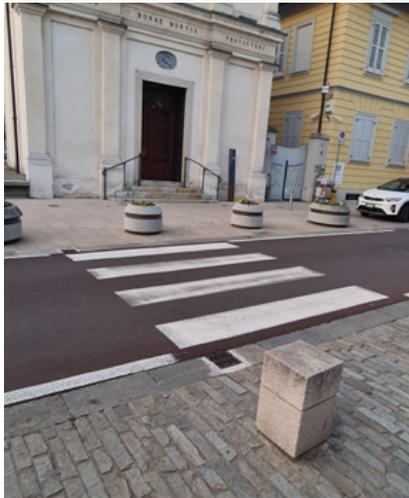
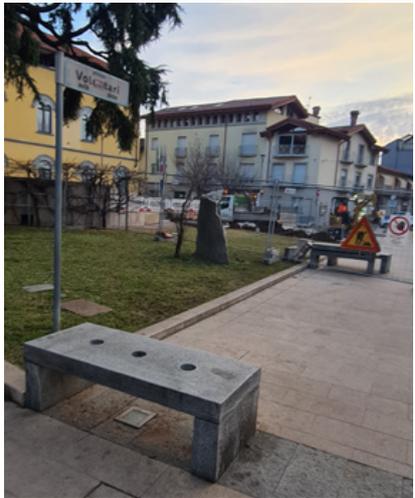
La Piazza presenta un'area pedonale preclusa al traffico e ben distinta rispetto agli assi viari, gli attraversamenti pedonali di accesso alla Piazza non sono dotati di segnalazioni pedotattili per non vedenti, tali interventi sono conteggiati nelle rispettive schede d'intervento relative alle criticità lungo i percorsi pedonali. Gli elementi in pietra che separano l'area pedonale dai percorsi viari non risultano immediatamente individuabili da parte di persona ipovedente, in quanto non a contrasto con l'intorno. Opportuno procedere allo loro sostituzione o a renderli maggiormente evidenti con l'applicazione di fascia in colorazione catari-frangente o comunque a contrasto. Allo stesso modo è opportuno segnalare i gradini presenti nella piazza di difficile individuazione con colorazione a contrasto o tramite l'applicazione di strisce antidrucciolo. Nessuno dei modelli di panchine presenti nell'area sono dotati di schienale, risultando poco confortevoli per la sosta prolungata per chiunque specie per persone anziane o fragili.

Principali criticità rilevate				
Ambito	Criticità rilevata	Possibile intervento risolutivo	Rif. normativi	Stima Costo
Accessi & percorsi	Salti di quota diversi non segnalati con colorazione a contrasto per persona ipovedente	Colorazione gradini	DM 236/89 art. 4.2.1-8.2.1	500,0 €
Accessi & percorsi	Elementi parapetonali pericolosi per persona ipovedente, non a contrasto con intorno	Sostituzione elementi parapetonali	DM 236/89 art. 2A	15.000,0 €
Accessi & percorsi	Assenza corrimano ambo i lati scalinata	Fornitura e posa di corrimano	DM 236/89 8.1.10	900,0 €
Accessi & percorsi	Assenza segnaletica fine ed inizio scalinata	Fornitura e posa segnaletica fine ed inizio scala in pvc da esterno	DM 236/89 8.1.10	700,0 €
Arredi e attrezzature	Assenza panchine con schienale	Fornitura e posa di n. 5 nuove panchine complete di schienale e braccioli	--	3.800,0 €
Stima totale costo interventi: 20.900,0 €				
L'importo degli interventi è stato definito con le voci di prezzo unitarie relative al Prezzario delle opere pubbliche di Regionale Lombardia - Edizione 2023.

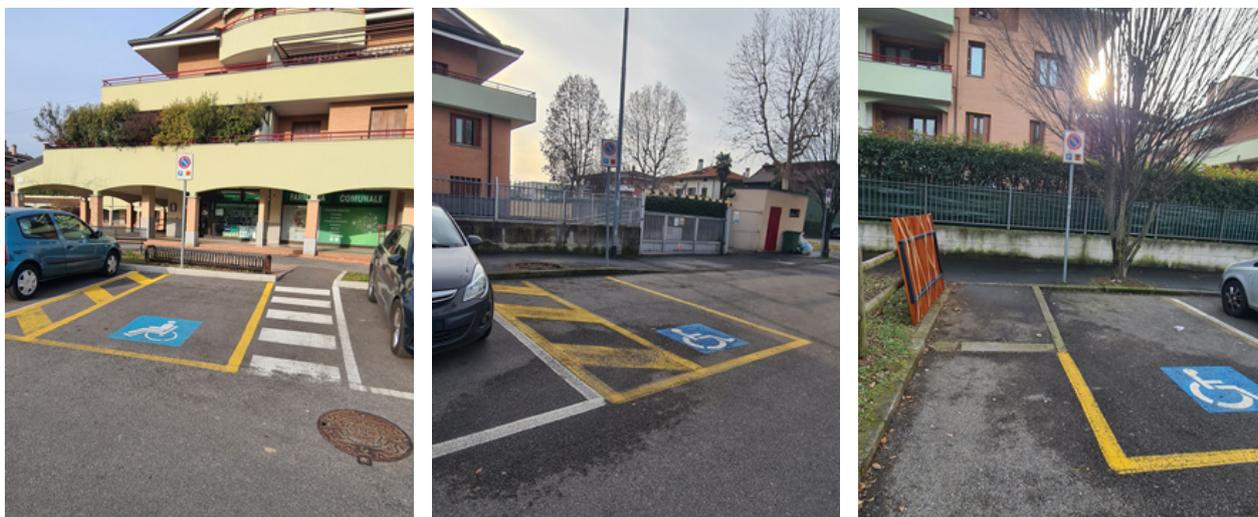
Documentazione fotografica

Presenti stalli riservati sia sul lato della Strada Statale che nel parcheggio nord di Via Lainate.

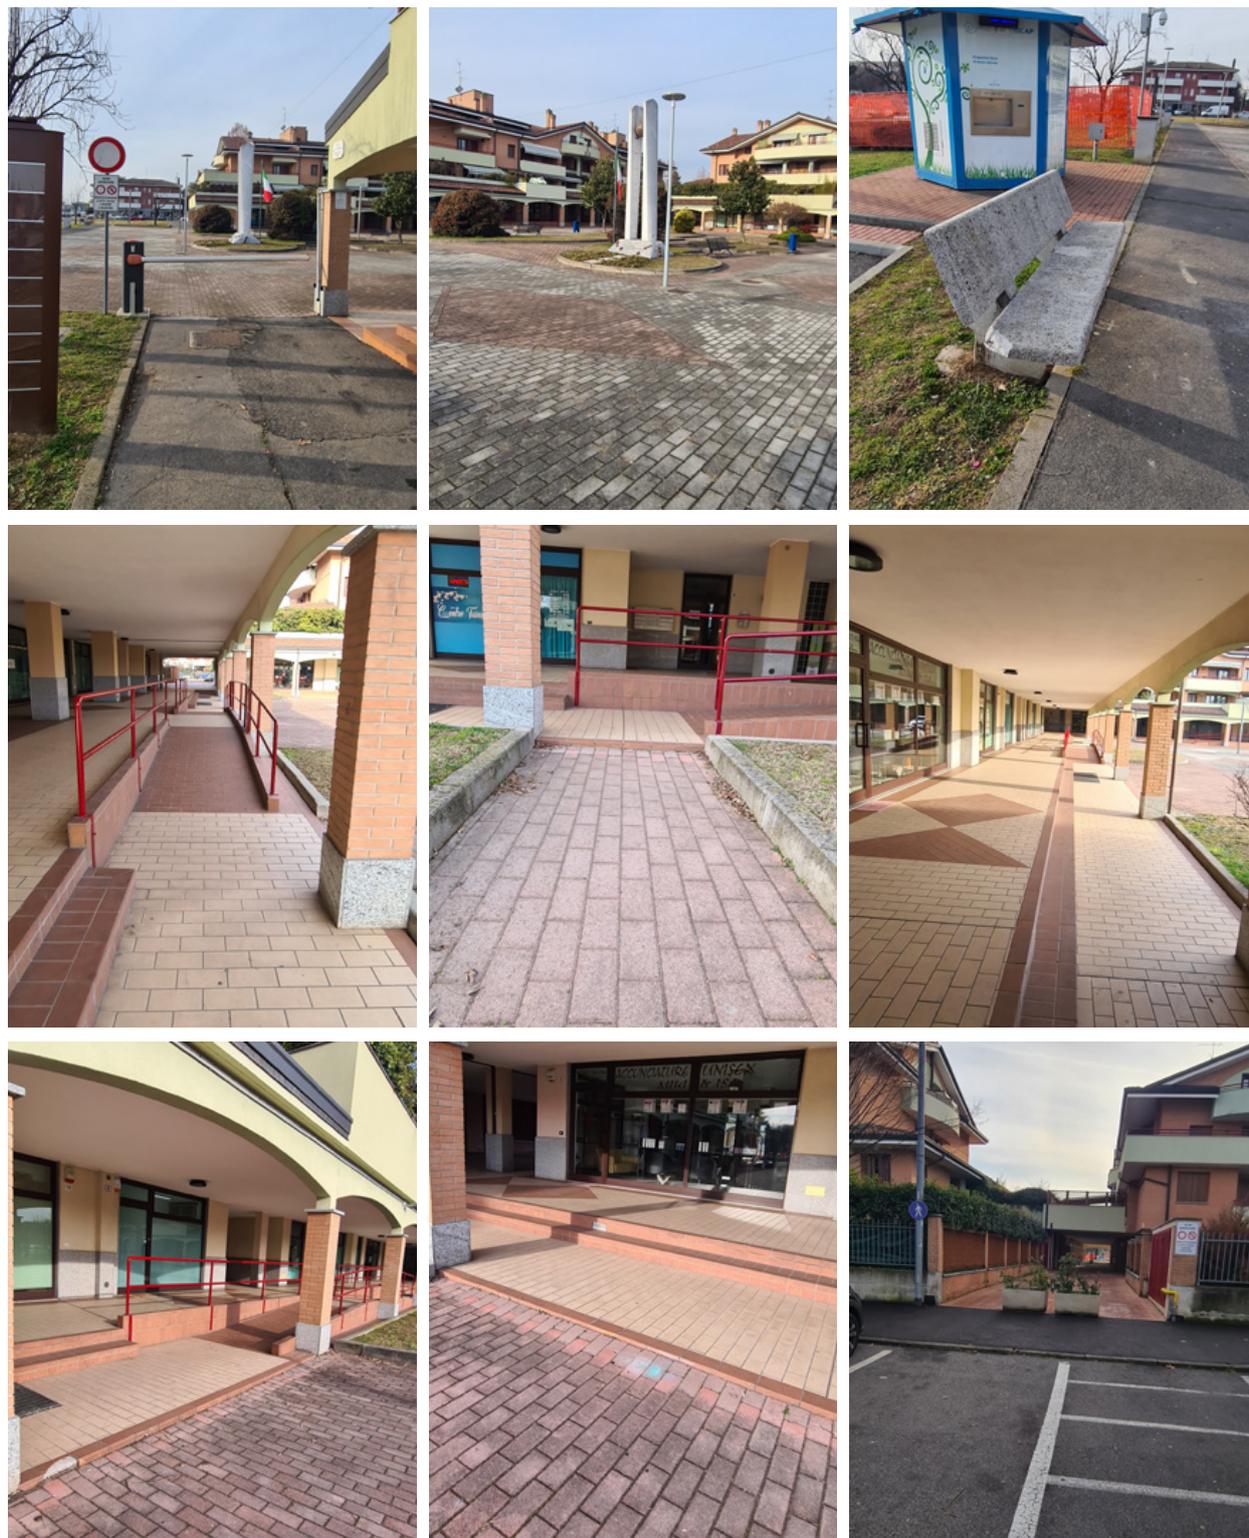
non vedenti, opportuno inoltre applicare fascia colorata catarifrangente ai paletti dissuasori neri che non si discostano dal colore dell'asfalto, creando difficoltà nell'individuazione da parte di persona ipovedente. Opportuno creare attraversamenti pedonali in corrispondenza dell'entrata ed uscita del parcheggio.

Ambito	Criticità rilevata	Possibile intervento risolutivo	Rif. normativi	Stima Costo
Accessi & percorsi	Presenza di salto di quota non raccordato in corrispondenza di uno dei due accessi dal parcheggio di Via Lainate	Raccordo quote diverse tramite riporto di manto bituminoso	L.R.6/89 art. 2.1 DM 236/89 art. 4.2.1-8.2.1	200,0 €

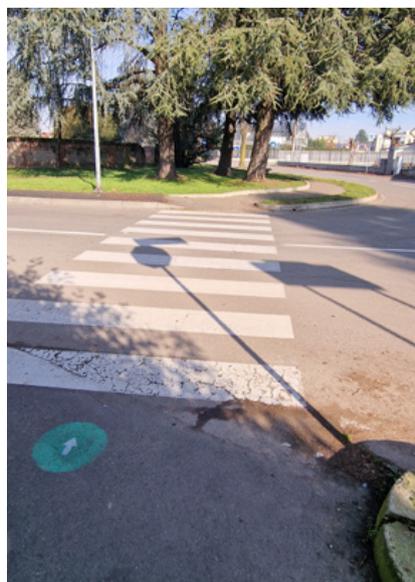
01

Indicazione posizione: intersezione con Via Cantone

Tipologia criticità: Assenza segnalazione attraversamento pedonale per non vedenti (ambo i lati)

Segnalazione di attraversamento pedonale mediante collocazione di adeguata segnaletica tattilo plantare in mattonelle in gres.

Compresa sistemazione disconnessione asfalto.

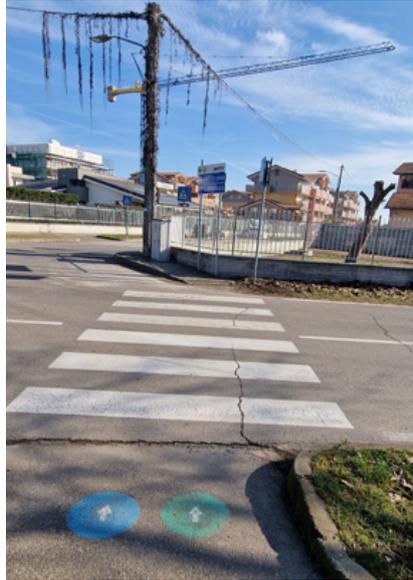
02

Indicazione posizione: altezza intersezione con Via Madonna

Tipologia criticità: Assenza segnalazione attraversamento pedonale per non vedenti (ambo i lati)

Segnalazione di attraversamento pedonale mediante collocazione di adeguata segnaletica tattile plantare in mattonelle in gres.

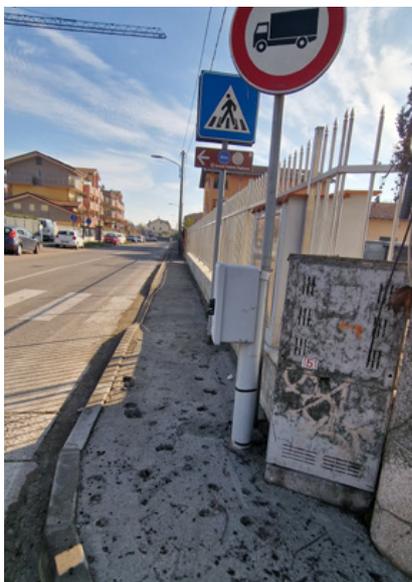
03

Indicazione posizione: altezza intersezione con Via Arluno

Tipologia criticità: Ostacolo che provoca riduzione di percorso pedonale inferiore a 90 cm

Descrizione prestazionale possibile intervento: Rimozione e ricollocazione del manufatto che provoca la riduzione del percorso pedonale.

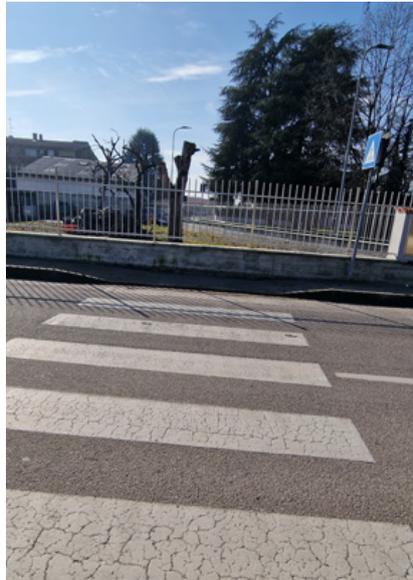
04

Indicazione posizione: altezza intersezione con Via Arluno

Tipologia criticità: Assenza segnalazione attraversamento pedonale per non vedenti (ambo i lati)

Segnalazione di attraversamento pedonale mediante collocazione di adeguata segnaletica tattilo plantare in mattonelle in gres.

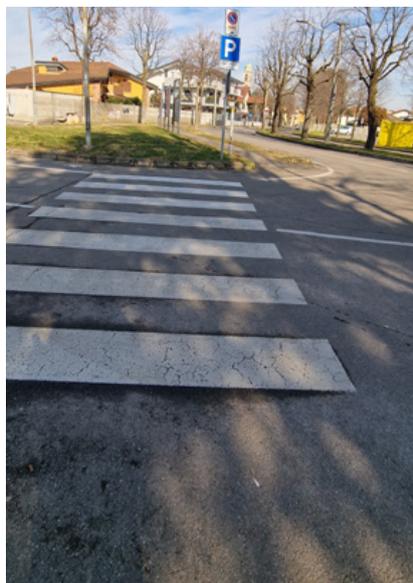
05

Indicazione posizione: attraversamento pedonale parcheggio Cimitero vecchio

Tipologia criticità: Assenza segnalazione attraversamento pedonale per non vedenti (ambo i lati)

Segnalazione di attraversamento pedonale mediante collocazione di adeguata segnaletica tattile plantare in mattonelle in gres.

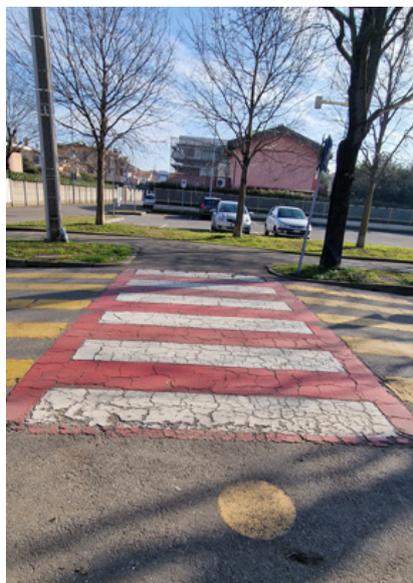
06

Indicazione posizione: attraversamento pedonale altezza civico 4

Tipologia criticità: Assenza segnalazione attraversamento pedonale per non vedenti (ambo i lati)

Segnalazione di attraversamento pedonale mediante collocazione di adeguata segnaletica tattile plantare in mattonelle in gres.

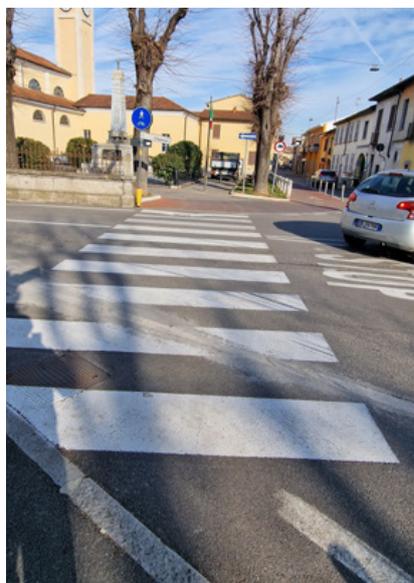
07

Indicazione posizione: intersezione Via Chaniac

Tipologia criticità: Assenza segnalazione attraversamento pedonale per non vedenti (ambo i lati)

Segnalazione di attraversamento pedonale mediante collocazione di adeguata segnaletica tattilo plantare in mattonelle in gres.

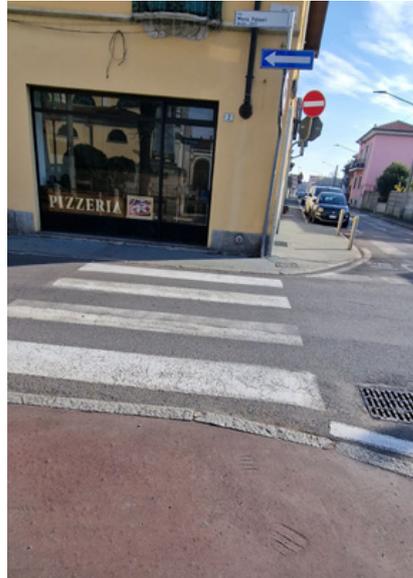
08

Indicazione posizione: altezza intersezione Via Milite Ignoto

Tipologia criticità: Assenza segnalazione attraversamento pedonale per non vedenti (ambo i lati)

Segnalazione di attraversamento pedonale mediante collocazione di adeguata segnaletica tattilo plantare in mattonelle in gres.

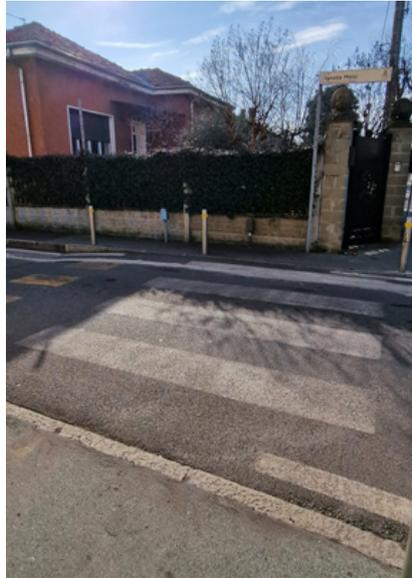
09

Indicazione posizione: intersezione Via Milite Ignoto

Tipologia criticità: Assenza segnalazione attraversamento pedonale per non vedenti (ambo i lati)

Segnalazione di attraversamento pedonale mediante collocazione di adeguata segnaletica tattile plantare in mattonelle in gres.

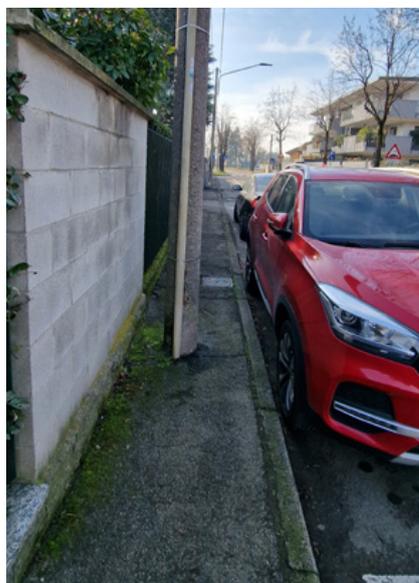
10

Indicazione posizione: Lampione n. 0594

Tipologia criticità: Ostacolo che provoca riduzione di percorso pedonale inferiore a 90 cm

Rifacimento del marciapiede o percorso pedonale esistente previa demolizione della pavimentazione compreso il sottofondo. Il nuovo piano di calpestio dovrà risultare compatto, omogeneo con pendenza trasversale non superiore all'1%, compreso creazione di allargamenti per consentire il transito di carrozzina in corrispondenza di ostacoli fissi.

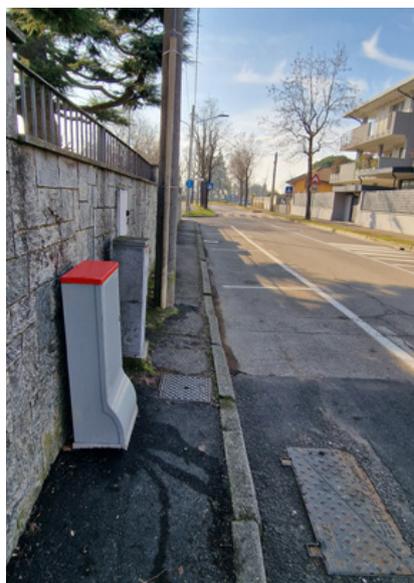
11

Indicazione posizione: altezza civico 5A

Tipologia criticità: Ostacolo che provoca riduzione di percorso pedonale inferiore a 90 cm

Rifacimento del marciapiede o percorso pedonale esistente previa demolizione della pavimentazione compreso il sottofondo. Il nuovo piano di calpestio dovrà risultare compatto, omogeneo con pendenza trasversale non superiore all'1%, compreso creazione di allargamenti per consentire il transito di carrozzina in corrispondenza di ostacoli fissi.

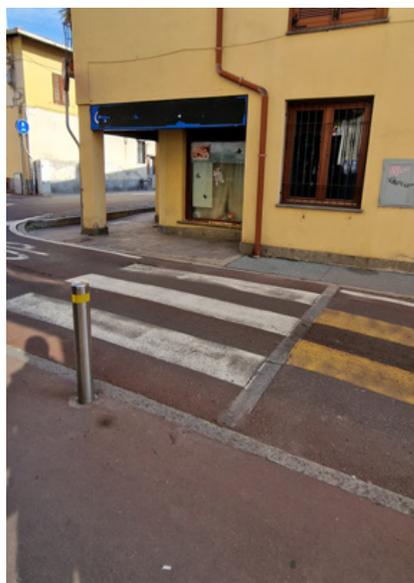
12

Indicazione posizione: altezza intersezione Via Garibaldi

Tipologia criticità: Assenza segnalazione attraversamento pedonale per non vedenti (ambo i lati)

Segnalazione di attraversamento pedonale mediante collocazione di adeguata segnaletica tattile plantare in mattonelle in gres.

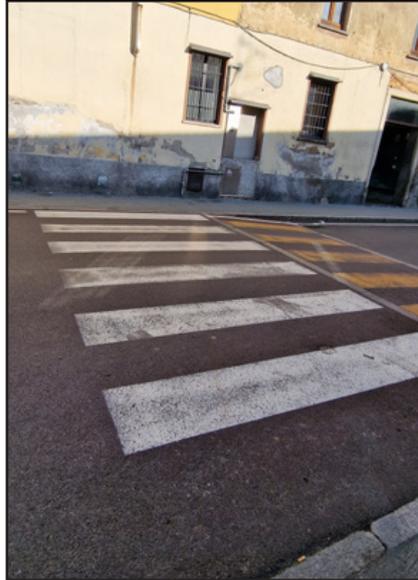
13

Indicazione posizione: altezza intersezione Via Monsignor Paleari

Tipologia criticità: Assenza segnalazione attraversamento pedonale per non vedenti (ambo i lati)

Segnalazione di attraversamento pedonale mediante collocazione di adeguata segnaletica tattile plantare in mattonelle in gres.

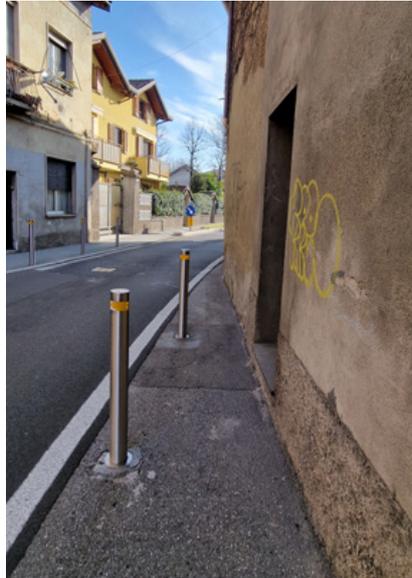
14

Indicazione posizione: altezza civico 18

Tipologia criticità: Assenza continuità percorsi pedonali

Realizzazione di nuove zebraure al fine di segnalare attraversamento pedonale con integrazione di adeguata segnaletica tattilo plantare in mattonelle in gres.

Al fine di dare continuità al percorso pedonale.

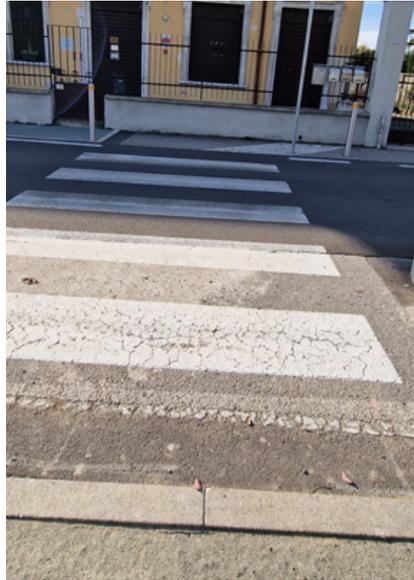
15

Indicazione posizione: altezza parcheggio di Piazza Repubblica

Tipologia criticità: Assenza segnalazione attraversamento pedonale per non vedenti (ambo i lati)

Segnalazione di attraversamento pedonale mediante collocazione di adeguata segnaletica tattile plantare in mattonelle in gres.

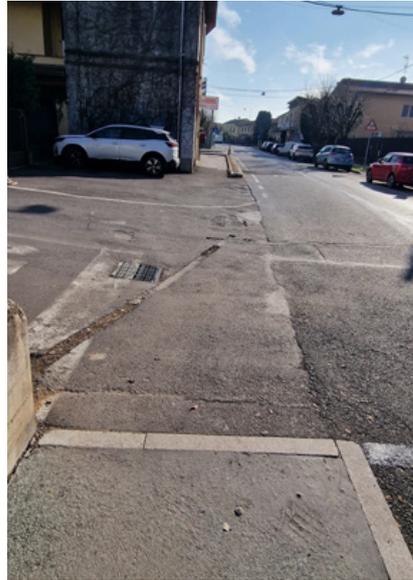
16

Indicazione posizione: accesso parcheggio di Piazza Repubblica

Tipologia criticità: Assenza attraversamento pedonale

Realizzazione di nuove zebrature al fine di segnalare attraversamento pedonale con integrazione di adeguata segnaletica tattilo plantare in mattonelle in gres.
