Comune di
POGLIANO MILANESE
Città Metropolitana di Milano

**Piano
Eliminazione
Barriere
Architettoniche**

Schede spazi pubblici e percorsi

Marzo 2024

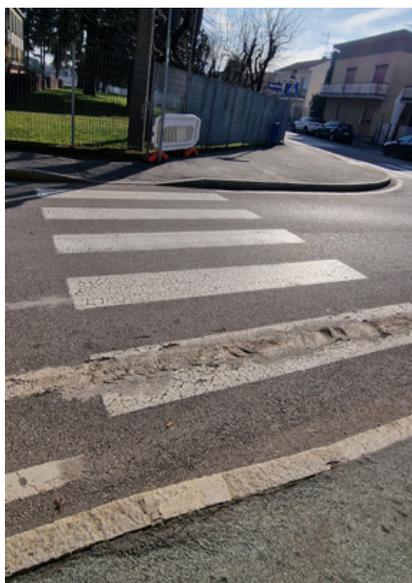
17

Indicazione posizione: altezza intersezione con Via Garibaldi

Segnalazione di attraversamento pedonale mediante collocazione di adeguata segnaletica tattilo plantare in mattonelle in gres.

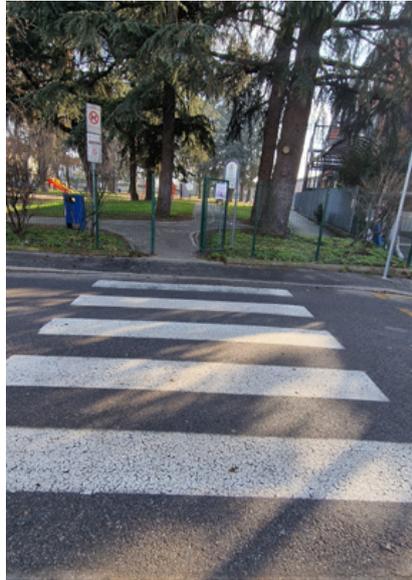
19

Via Dante

Indicazione posizione: ingresso Parco Perlini

Tipologia criticità: Assenza segnalazione attraversamento pedonale per non vedenti (ambo i lati)

Descrizione prestazionale possibile intervento:

Segnalazione di attraversamento pedonale mediante collocazione di adeguata segnaletica tattilo plantare in mattonelle in gres.

Riferimenti normativi: DM 236/89 artt. 4.2.1 e 8.2.1 - DPR 503/96 artt. 4e5

Stima costo intervento possibile risolutivo: **1.800,0 €**

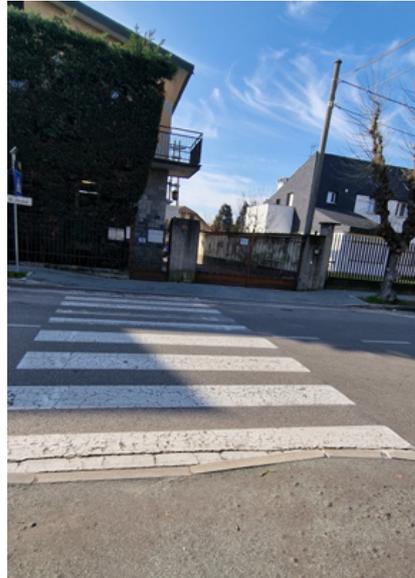
20

Via Garibaldi

Indicazione posizione: altezza intersezione Via Dante

Tipologia criticità: Assenza segnalazione attraversamento pedonale per non vedenti (ambo i lati)

Descrizione prestazionale possibile intervento:

Segnalazione di attraversamento pedonale mediante collocazione di adeguata segnaletica tattile plantare in mattonelle in gres.

Riferimenti normativi: DM 236/89 artt. 4.2.1 e 8.2.1 - DPR 503/96 artt. 4e5

Stima costo intervento possibile risolutivo: **2.000,0 €**

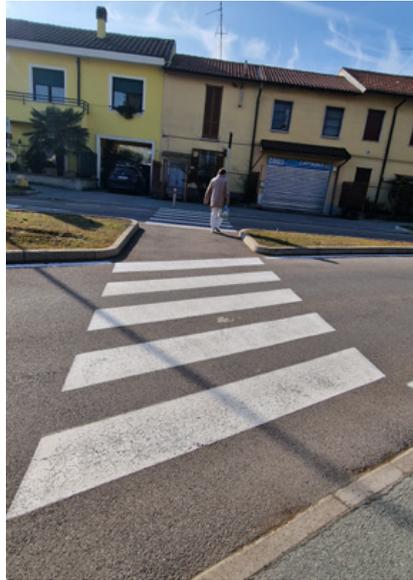
21

Via Garibaldi

Indicazione posizione: rotatoria con Via Sauro

Tipologia criticità: Assenza segnalazione attraversamento pedonale per non vedenti (ambo i lati)

Descrizione prestazionale possibile intervento:

Segnalazione di attraversamento pedonale mediante collocazione di adeguata segnaletica tattilo plantare in mattonelle in gres.

Compreso miglioramento raccordo strada-marciapiede.

Riferimenti normativi: DM 236/89 artt. 4.2.1 e 8.2.1 - DPR 503/96 artt. 4e5

Stima costo intervento possibile risolutivo: **3.600,0 €**

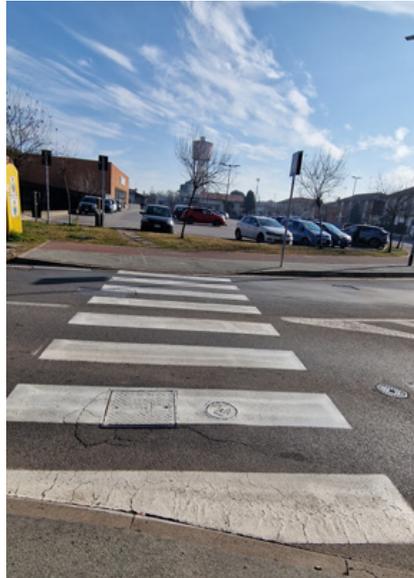
22

Via Garibaldi

Indicazione posizione: rotatoria con Via Sauro

Tipologia criticità: Assenza segnalazione attraversamento pedonale per non vedenti (ambo i lati)

Descrizione prestazionale possibile intervento:

Segnalazione di attraversamento pedonale mediante collocazione di adeguata segnaletica tattilo plantare in mattonelle in gres.

Riferimenti normativi: DM 236/89 artt. 4.2.1 e 8.2.1 - DPR 503/96 artt. 4e5

Stima costo intervento possibile risolutivo: **2.300,0 €**

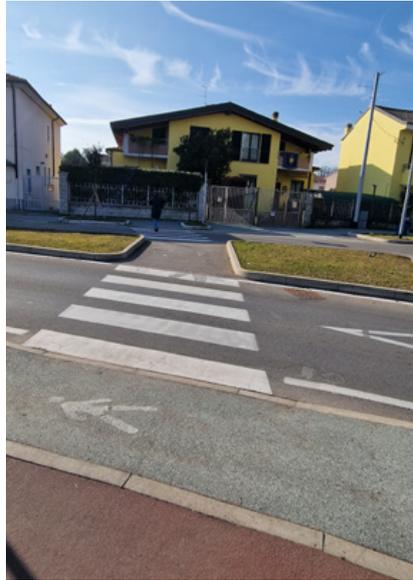
23

Via Garibaldi

Indicazione posizione: rotatoria con Via Sauro

Tipologia criticità: Assenza segnalazione attraversamento pedonale per non vedenti (ambo i lati)

Descrizione prestazionale possibile intervento:

Segnalazione di attraversamento pedonale mediante collocazione di adeguata segnaletica tattilo plantare in mattonelle in gres.

Compreso miglioramento raccordo strada-marciapiede.

Riferimenti normativi: DM 236/89 artt. 4.2.1 e 8.2.1 - DPR 503/96 artt. 4e5

Stima costo intervento possibile risolutivo: **3.600,0 €**

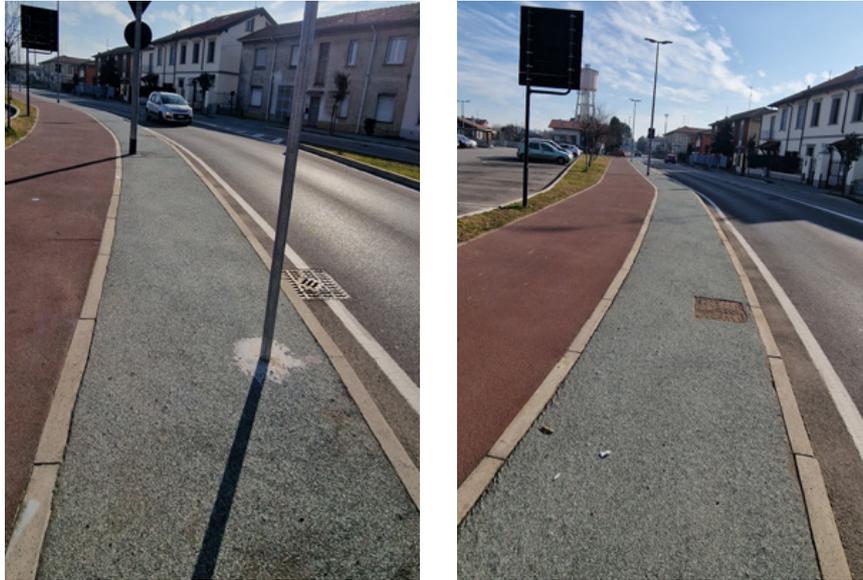
Documentazione fotografica criticità

Il percorso pedonale sul lato verso la carreggiata non offre la possibilità di rialzare il cordolo lato aiuola, sede della ciclabile, al fine di offrire una guida naturale per non vedente. Da valutarsi la possibilità d'inserire un cordolo in gomma tra ciclabile e percorso pedonale da interrompere ogni 10 m.

Descrizione prestazionale possibile intervento: Posizionamento di cordolo su uno dei due lati del percorso. Cordolo rialzato di 15 cm rispetto al piano di calpestio.

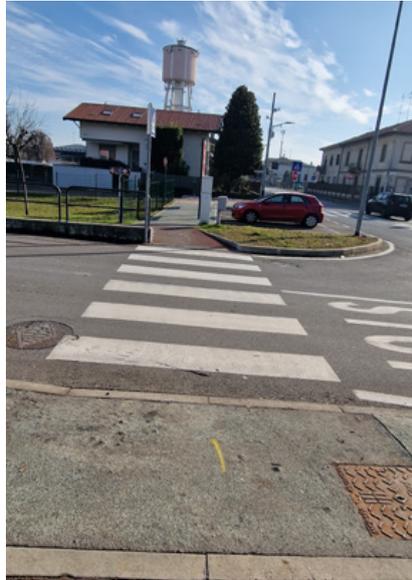
25

Via Garibaldi

Indicazione posizione: attraversamento pedonale accesso parcheggio supermercato Tigros

Tipologia criticità: Assenza segnalazione attraversamento pedonale per non vedenti (ambo i lati)

Descrizione prestazionale possibile intervento:

Segnalazione di attraversamento pedonale mediante collocazione di adeguata segnaletica tattilo plantare in mattonelle in gres.

Riferimenti normativi: DM 236/89 artt. 4.2.1 e 8.2.1 - DPR 503/96 artt. 4e5

Stima costo intervento possibile risolutivo: **1.800,0 €**

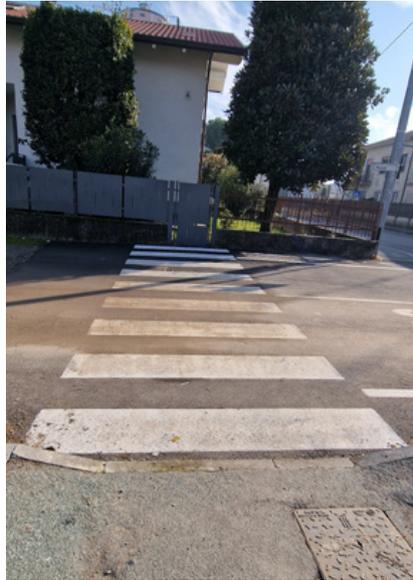
26

Via Garibaldi

Indicazione posizione: intersezione con Via Ciro Menotti

Tipologia criticità: Assenza segnalazione attraversamento pedonale per non vedenti (ambo i lati)

Descrizione prestazionale possibile intervento:

Segnalazione di attraversamento pedonale mediante collocazione di adeguata segnaletica tattile plantare in mattonelle in gres.

Riferimenti normativi: DM 236/89 artt. 4.2.1 e 8.2.1 - DPR 503/96 artt. 4e5

Stima costo intervento possibile risolutivo: **1.800,0 €**

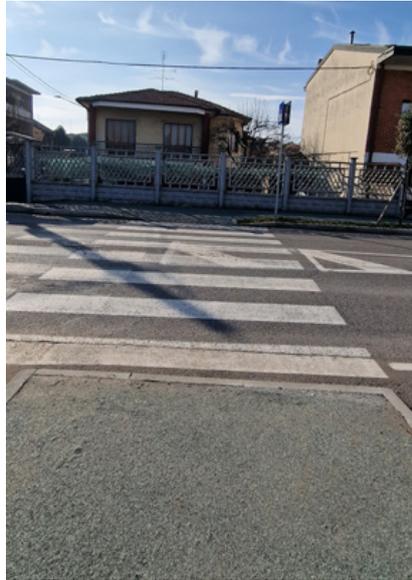
27

Via Garibaldi

Indicazione posizione: altezza intersezione con Via Ciro Menotti

Tipologia criticità: Assenza segnalazione attraversamento pedonale per non vedenti (ambo i lati)

Descrizione prestazionale possibile intervento:

Segnalazione di attraversamento pedonale mediante collocazione di adeguata segnaletica tattile plantare in mattonelle in gres.

Riferimenti normativi: DM 236/89 artt. 4.2.1 e 8.2.1 - DPR 503/96 artt. 4e5

Stima costo intervento possibile risolutivo: **2.000,0 €**

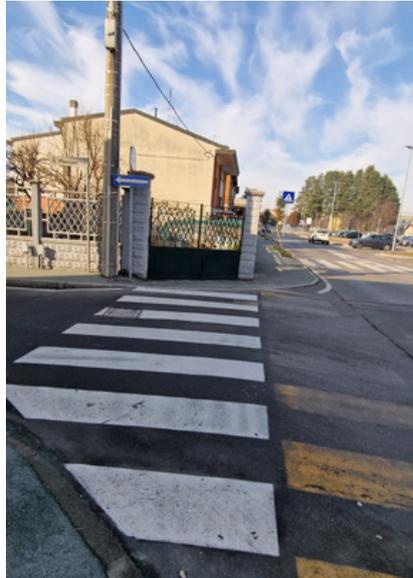
28

Via Garibaldi

Indicazione posizione: intersezione Via Manzoni

Tipologia criticità: Assenza segnalazione attraversamento pedonale per non vedenti (ambo i lati)

Descrizione prestazionale possibile intervento:

Segnalazione di attraversamento pedonale mediante collocazione di adeguata segnaletica tattile plantare in mattonelle in gres.

Riferimenti normativi: DM 236/89 artt. 4.2.1 e 8.2.1 - DPR 503/96 artt. 4e5

Stima costo intervento possibile risolutivo: **2.000,0 €**

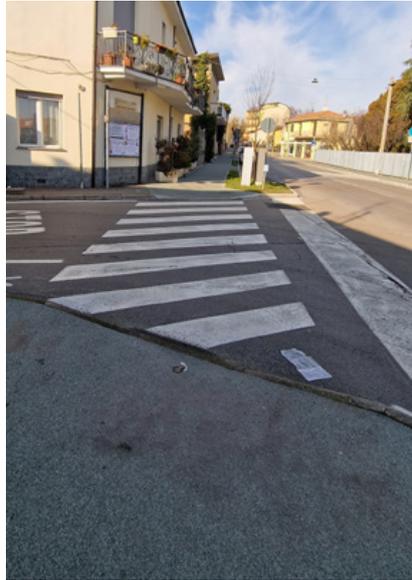
29

Via Garibaldi

Indicazione posizione: intersezione Via San Francesco

Tipologia criticità: Assenza segnalazione attraversamento pedonale per non vedenti (ambo i lati)

Descrizione prestazionale possibile intervento:

Segnalazione di attraversamento pedonale mediante collocazione di adeguata segnaletica tattile plantare in mattonelle in gres.

Riferimenti normativi: DM 236/89 artt. 4.2.1 e 8.2.1 - DPR 503/96 artt. 4e5

Stima costo intervento possibile risolutivo: **2.000,0 €**

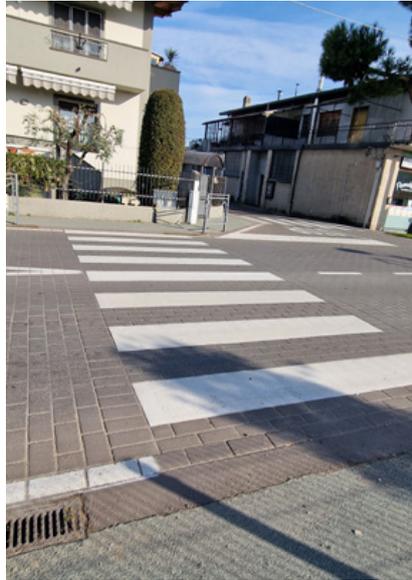
30

Via Garibaldi

Indicazione posizione: altezza intersezione Via Pellico

Tipologia criticità: Assenza segnalazione attraversamento pedonale per non vedenti (ambo i lati)

Descrizione prestazionale possibile intervento:

Segnalazione di attraversamento pedonale mediante collocazione di adeguata segnaletica tattile plantare in mattonelle in gres.

Riferimenti normativi: DM 236/89 artt. 4.2.1 e 8.2.1 - DPR 503/96 artt. 4e5

Stima costo intervento possibile risolutivo: **2.000,0 €**

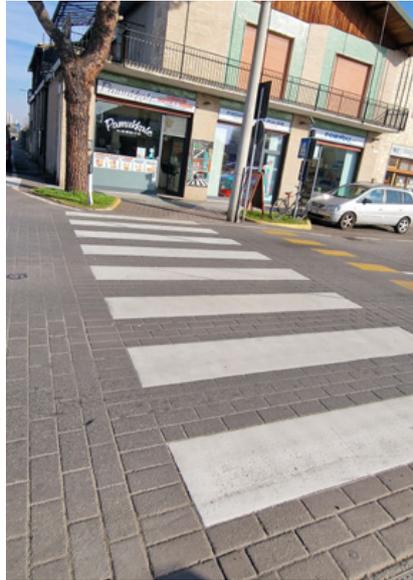
31

Via Garibaldi

Indicazione posizione: altezza intersezione Via Pellico

Tipologia criticità: Assenza segnalazione attraversamento pedonale per non vedenti (ambo i lati)

Descrizione prestazionale possibile intervento:

Segnalazione di attraversamento pedonale mediante collocazione di adeguata segnaletica tattile plantare in mattonelle in gres.

Riferimenti normativi: DM 236/89 artt. 4.2.1 e 8.2.1 - DPR 503/96 artt. 4e5

Stima costo intervento possibile risolutivo: **2.000,0 €**

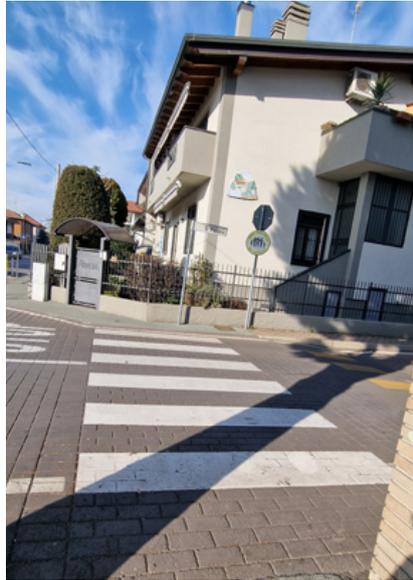
32

Via Garibaldi

Indicazione posizione: altezza intersezione Via Pellico

Tipologia criticità: Assenza segnalazione attraversamento pedonale per non vedenti (ambo i lati)

Descrizione prestazionale possibile intervento:

Segnalazione di attraversamento pedonale mediante collocazione di adeguata segnaletica tattile plantare in mattonelle in gres.

Riferimenti normativi: DM 236/89 artt. 4.2.1 e 8.2.1 - DPR 503/96 artt. 4e5

Stima costo intervento possibile risolutivo: **2.000,0 €**

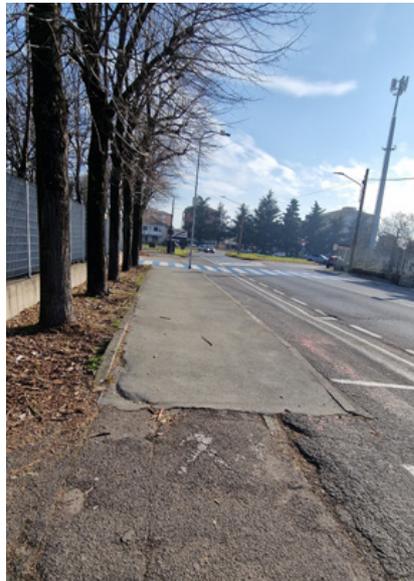
33

Via Garibaldi

Indicazione posizione: altezza Scuola secondaria

Tipologia criticità: Percorso pedonale a raso non sicuro

Descrizione prestazionale possibile intervento:

Realizzazione di segnaletica orizzontale indicante il percorso pedonale integrato con cordolo di delimitazione della carreggiata realizzato con polimeri rigenerati interrotto in corrispondenza dei passi carrabili e comunque ogni 10 metri.

DM 236/89 art. 4.2.1 e 8.2.1- DPR 503/96 artt. 4e5

Stima costo intervento possibile risolutivo: **1.300,0 €**

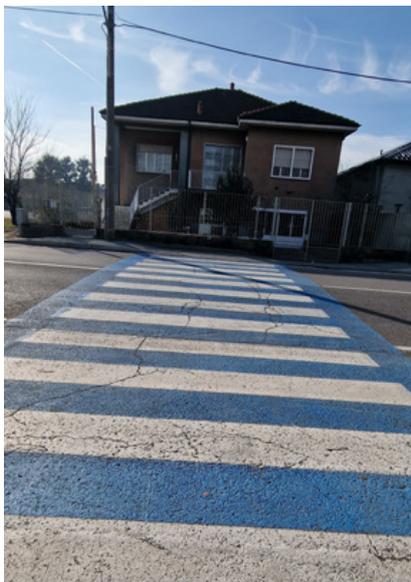
34

Via Garibaldi

Indicazione posizione: altezza Scuola secondaria

Tipologia criticità: Assenza segnalazione attraversamento pedonale per non vedenti (ambo i lati) compreso posa pista pedotattile lungo l'attraversamento (attraversamento pedonale superiore a 8 metri)

Descrizione prestazionale possibile intervento:

Segnalazione di attraversamento pedonale mediante collocazione di adeguata segnaletica tattilo plantare in mattonelle in gres, compreso posa pista pedotattile lungo l'attraversamento (attraversamento pedonale superiore a 8 metri)

Riferimenti normativi: DM 236/89 artt. 4.2.1 e 8.2.1 - DPR 503/96 artt. 4e5

Stima costo intervento possibile risolutivo: **3.500,0 €**

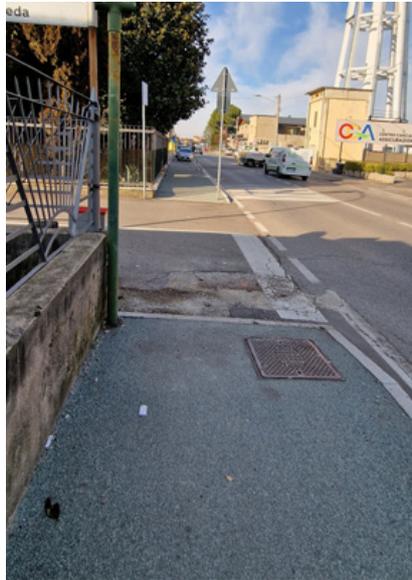
35

Via Garibaldi

Indicazione posizione: intersezione Via Meda

Tipologia criticità: Assenza attraversamento pedonale

Descrizione prestazionale possibile intervento:

Realizzazione di nuove zebrature al fine di segnalare attraversamento pedonale con integrazione di adeguata segnaletica tattilo plantare in mattonelle in gres.

Riferimenti normativi: DM 236/89 artt. 4.2.1 e 8.2.1 - DPR 503/96 artt. 4e5

Stima costo intervento possibile risolutivo: **1.800,0 €**

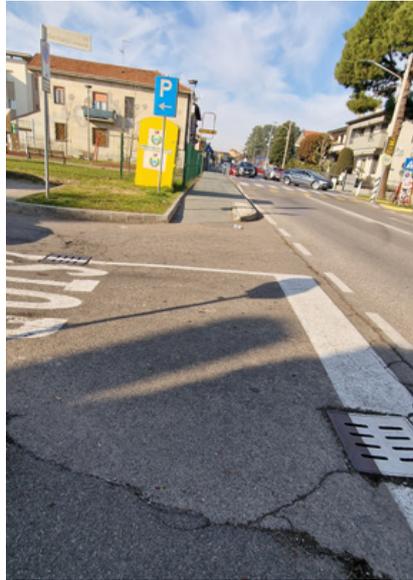
36

Via Garibaldi

Indicazione posizione: intersezione accesso parcheggio civico 80

Tipologia criticità: Assenza attraversamento pedonale

Descrizione prestazionale possibile intervento:

Realizzazione di nuove zebrature al fine di segnalare attraversamento pedonale con integrazione di adeguata segnaletica tattilo plantare in mattonelle in gres.

Riferimenti normativi: DM 236/89 artt. 4.2.1 e 8.2.1 - DPR 503/96 artt. 4e5

Stima costo intervento possibile risolutivo: **1.800,0 €**

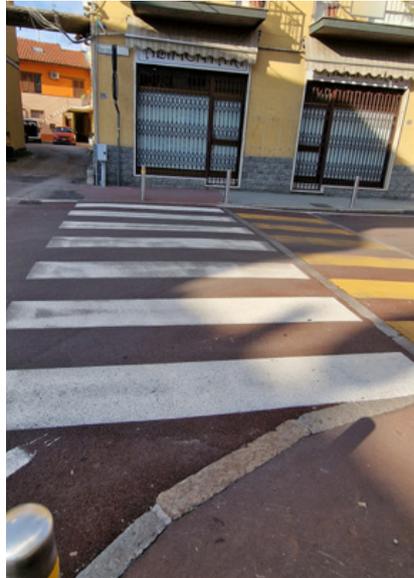
37

Via Monsignor Paleari

Indicazione posizione: altezza intersezione Via Garibaldi

Tipologia criticità: Assenza segnalazione attraversamento pedonale per non vedenti (ambo i lati)

Descrizione prestazionale possibile intervento:

Segnalazione di attraversamento pedonale mediante collocazione di adeguata segnaletica tattile plantare in mattonelle in gres.

Stima costo intervento possibile risolutivo: **2.000,0 €**

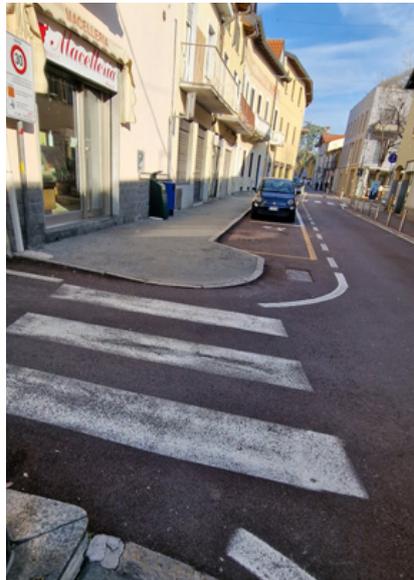
38

Via Monsignor Paleari

Indicazione posizione: intersezione Via Roma

Descrizione prestazionale possibile intervento:

Segnalazione di attraversamento pedonale mediante collocazione di adeguata segnaletica tattile plantare in mattonelle in gres.

Stima costo intervento possibile risolutivo: **2.200,0 €**

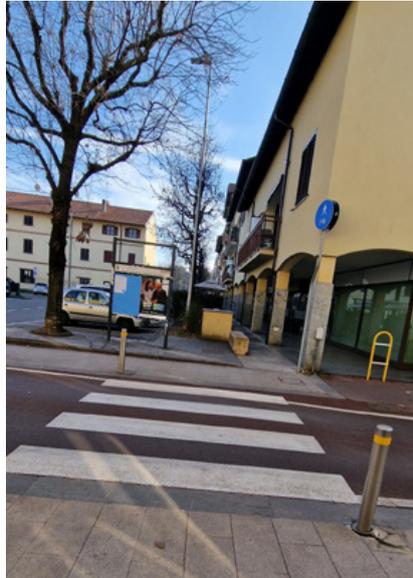
39

Via Monsignor Paleari

Indicazione posizione: altezza Piazza Tarantelli

Descrizione prestazionale possibile intervento:

Segnalazione di attraversamento pedonale mediante collocazione di adeguata segnaletica tattilo plantare in mattonelle in gres.

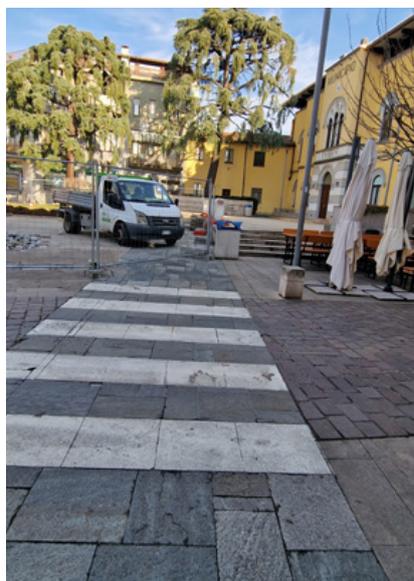
41

Via Monsignor Paleari

Indicazione posizione: accesso Piazza Avis Aido

Descrizione prestazionale possibile intervento:

Segnalazione di attraversamento pedonale mediante collocazione di adeguata segnaletica tattile plantare in mattonelle in gres.

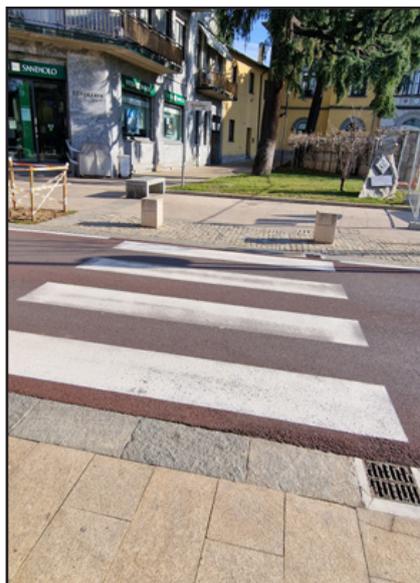
43

Via Monsignor Paleari

Indicazione posizione: altezza Piazza Avis Aido

Descrizione prestazionale possibile intervento:

Segnalazione di attraversamento pedonale mediante collocazione di adeguata segnaletica tattile plantare in mattonelle in gres.

Stima costo intervento possibile risolutivo: **2.800,0 €**

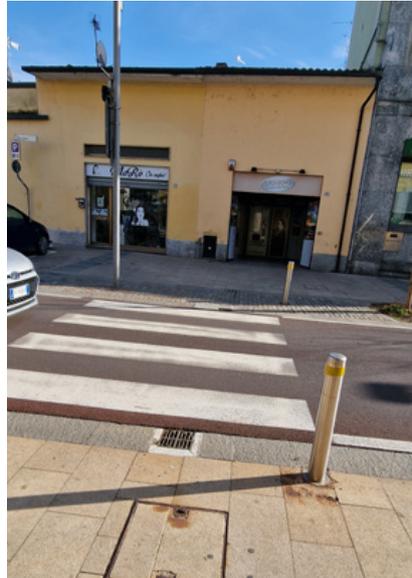
44

Via Monsignor Paleari

Indicazione posizione: altezza Piazza Avis Aido

Descrizione prestazionale possibile intervento:

Segnalazione di attraversamento pedonale mediante collocazione di adeguata segnaletica tattilo plantare in mattonelle in gres.

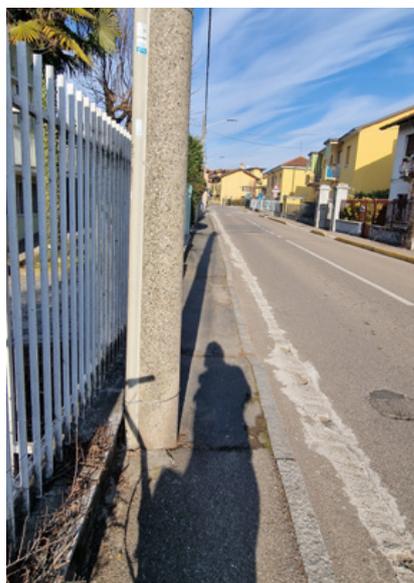
48

Tipologia criticità: Ostacolo che provoca riduzione di percorso pedonale inferiore a 90 cm

Descrizione prestazionale possibile intervento: Rimozione e ricollocazione del manufatto che provoca la riduzione del percorso pedonale.

Possibile in un intervento di riqualificazione complessivo della Via valutare l'interramento della rete dei sottoservizi ancora realizzata in via aerea. La sezione della carreggiata non consente un allargamento del marciapiede tale da evitare l'ostacolo.

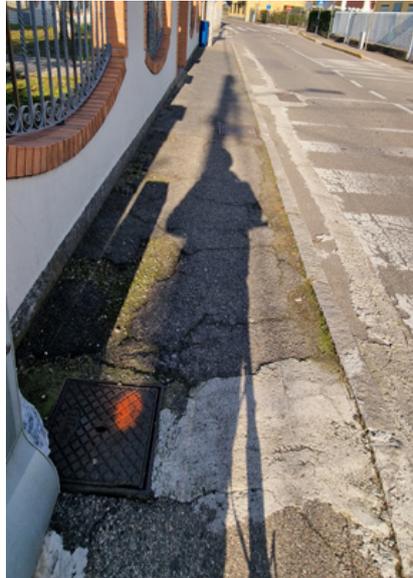
49

Tipologia criticità: Pavimentazione percorso pedonale sconnesso

Adeguamento della pavimentazione diseguita tramite rimozione e rifacimento dello strato di finitura in modo da ottenere un piano di calpestio compatto, omogeneo e perfettamente complanare alla pavimentazione esistente.

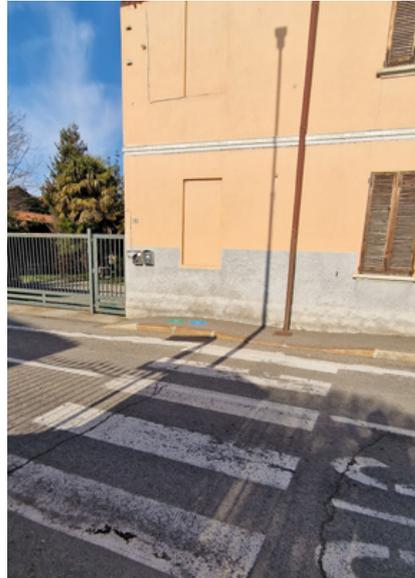
50

Tipologia criticità: Assenza segnalazione attraversamento pedonale per non vedenti (ambo i lati)

Segnalazione di attraversamento pedonale mediante collocazione di adeguata segnaletica tattilo plantare in mattonelle in gres.

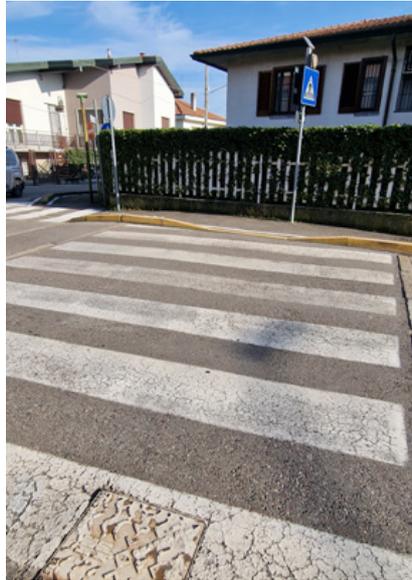
51

Tipologia criticità: Assenza segnalazione attraversamento pedonale per non vedenti (ambo i lati)

Segnalazione di attraversamento pedonale mediante collocazione di adeguata segnaletica tattilo plantare in mattonelle in gres.

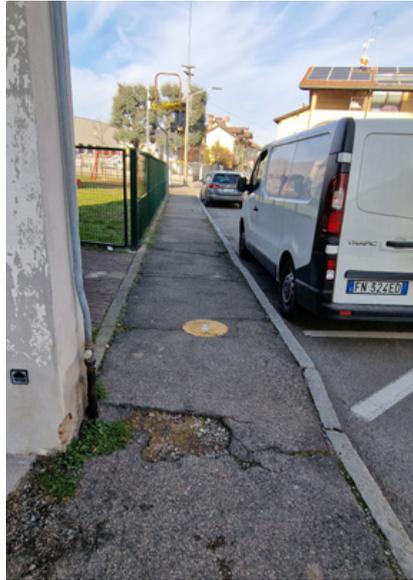
52

Tipologia criticità: Pavimentazione percorso pedonale sconnesso

Adeguamento della pavimentazione dissestata tramite rimozione e rifacimento dello strato di finitura in modo da ottenere un piano di calpestio compatto, omogeneo e perfettamente complanare alla pavimentazione esistente.

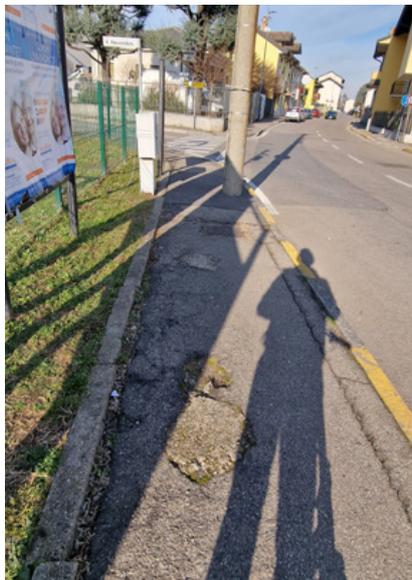
53

Tipologia criticità: Pavimentazione percorso pedonale sconnesso

Adeguamento della pavimentazione dissestata tramite rimozione e rifacimento dello strato di finitura in modo da ottenere un piano di calpestio compatto, omogeneo e perfettamente complanare alla pavimentazione esistente.

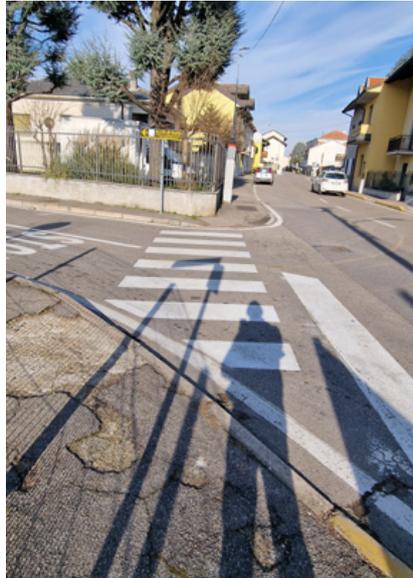
54

Tipologia criticità: Assenza segnalazione attraversamento pedonale per non vedenti (ambo i lati)

Segnalazione di attraversamento pedonale mediante collocazione di adeguata segnaletica tattilo plantare in mattonelle in gres.

Compresa sistemazione tappetino d'usura.

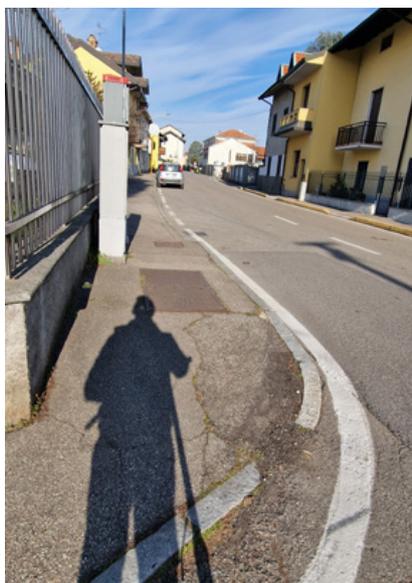
55

Tipologia criticità: Presenza di rampa di pendenza eccessiva

Adeguamento di percorso pedonale con pendenza longitudinale eccessiva tramite demolizione e rifacimento della pavimentazione esistente allo scopo di creare una nuova rampa di pendenza, laddove possibile non superiore al 5%.

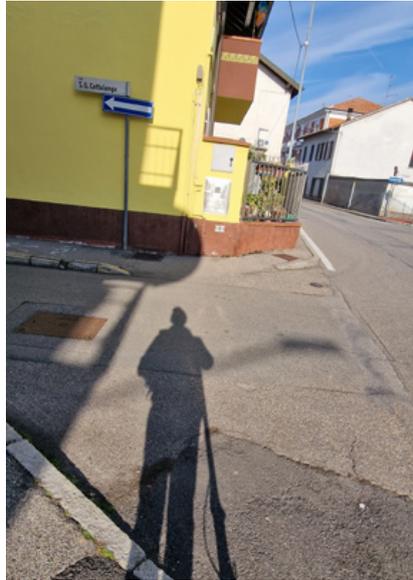
56

Tipologia criticità: Assenza attraversamento pedonale

Realizzazione di nuove zebrature al fine di segnalare attraversamento pedonale con integrazione di adeguata segnaletica tattilo plantare in mattonelle in gres.

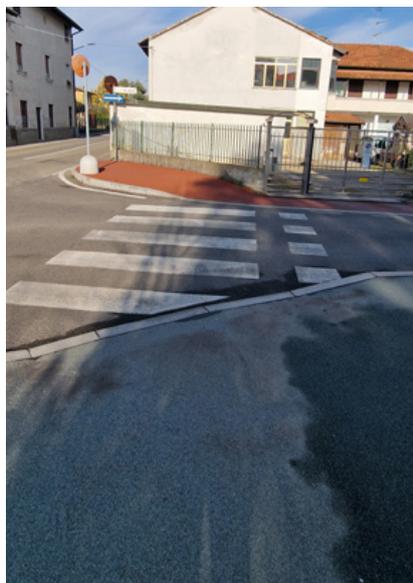
57

Tipologia criticità: Assenza segnalazione attraversamento pedonale per non vedenti (ambo i lati)

Segnalazione di attraversamento pedonale mediante collocazione di adeguata segnaletica tattile plantare in mattonelle in gres.

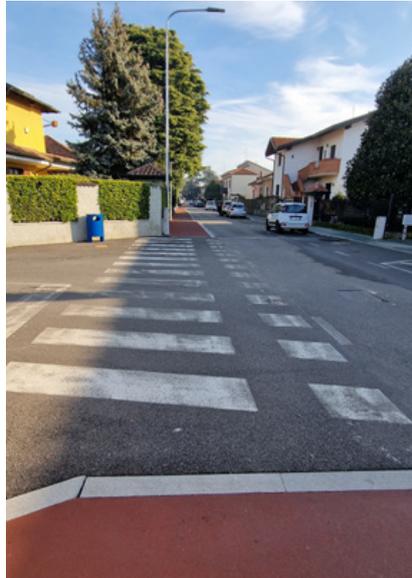
58

Tipologia criticità: Assenza segnalazione attraversamento pedonale per non vedenti (ambo i lati)

Segnalazione di attraversamento pedonale mediante collocazione di adeguata segnaletica tattile plantare in mattonelle in gres.

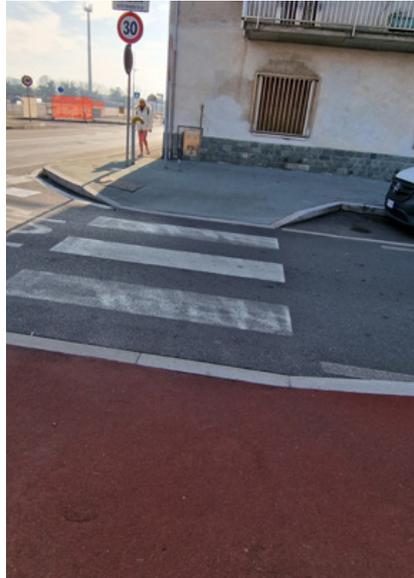
59

Tipologia criticità: Assenza segnalazione attraversamento pedonale per non vedenti (ambo i lati)

Segnalazione di attraversamento pedonale mediante collocazione di adeguata segnaletica tattile plantare in mattonelle in gres.

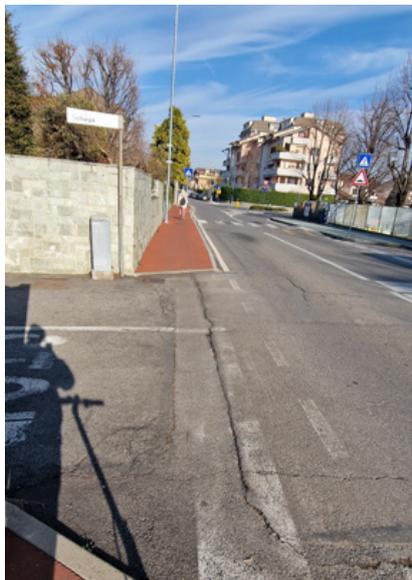
60

Tipologia criticità: Assenza attraversamento pedonale

Realizzazione di nuove zebrature al fine di segnalare attraversamento pedonale con integrazione di adeguata segnaletica tattilo plantare in mattonelle in gres.

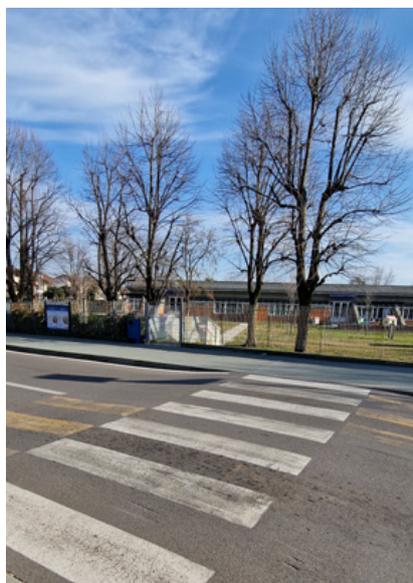
61

Tipologia criticità: Assenza segnalazione attraversamento pedonale per non vedenti (ambo i lati)

Segnalazione di attraversamento pedonale mediante collocazione di adeguata segnaletica tattile plantare in mattonelle in gres.

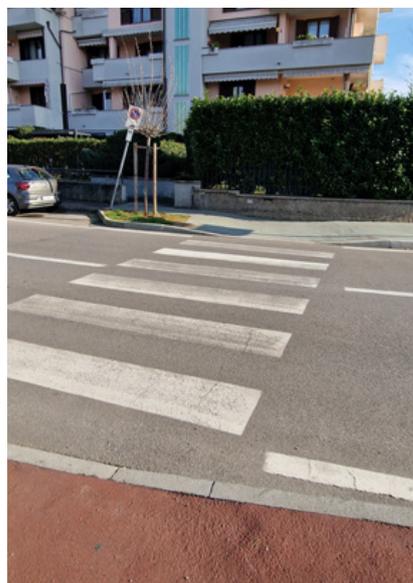
62

Tipologia criticità: Assenza segnalazione attraversamento pedonale per non vedenti (ambo i lati)

Segnalazione di attraversamento pedonale mediante collocazione di adeguata segnaletica tattilo plantare in mattonelle in gres.

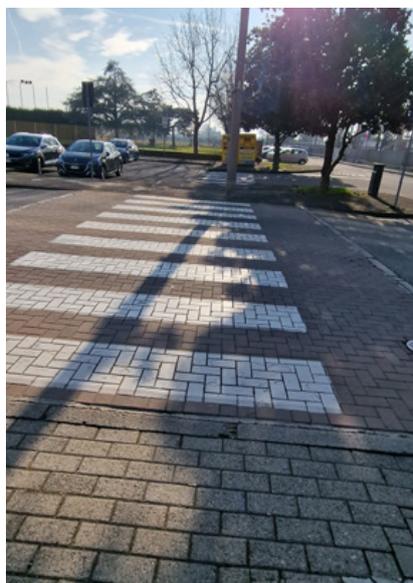
63

Tipologia criticità: Assenza segnalazione attraversamento pedonale per non vedenti (ambo i lati)

Segnalazione di attraversamento pedonale mediante collocazione di adeguata segnaletica tattile plantare in mattonelle in gres.

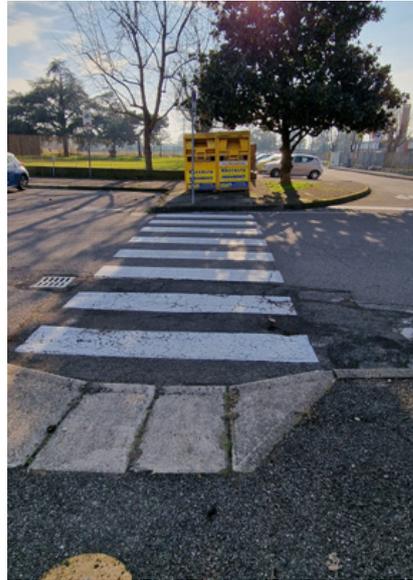
64

Tipologia criticità: presenza di gradino attraversamento pedonale ed assenza segnalazione attraversamento pedonale per non vedenti. (gradino su un lato e segnalazione tattilo-plantare entrambi lati)

Eliminazione del dislivello tramite raccordo dei percorsi pedonali realizzando due rampe di pendenza preferibilmente non superiore al 5% con integrazione di segnalazione di attraversamento pedonale attraverso collocazione di adeguata segnaletica tattilo plantare in mattonelle in gres.

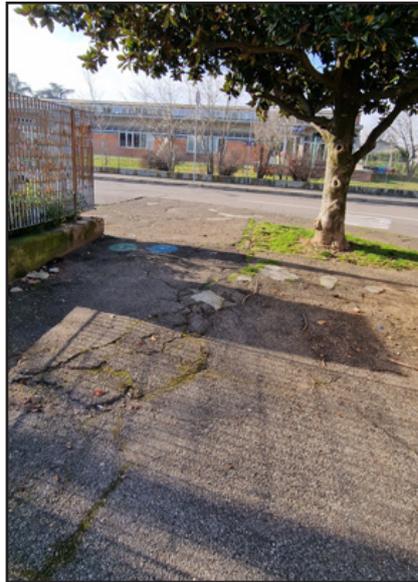
65

Tipologia criticità: Pavimentazione percorso pedonale sconnesso

Adeguamento della pavimentazione disassata tramite rimozione e rifacimento dello strato di finitura in modo da ottenere un piano di calpestio compatto, omogeneo e perfettamente complanare alla pavimentazione esistente.

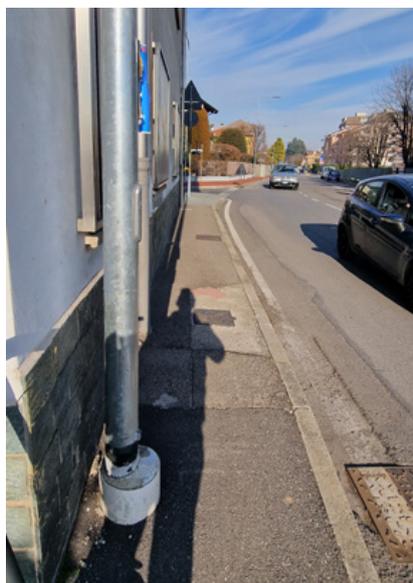
72

Palo della pubblica illuminazione riduce la luce di passaggio al di sotto dello standard minimo di 90 cm. Da valutarsi la possibilità di spostare il punto luce sul lato opposto della strada.

Descrizione prestazionale possibile intervento: Rimozione e ricollocazione del manufatto che provoca la riduzione del percorso pedonale.

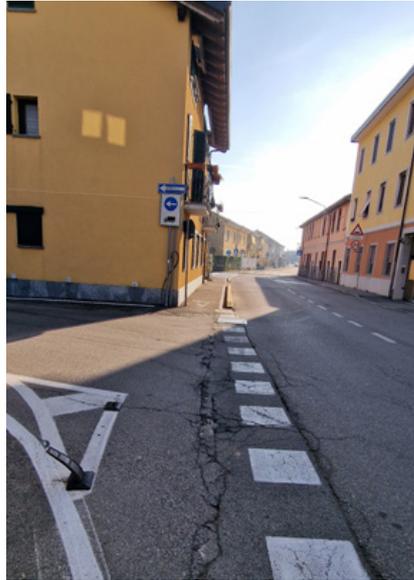
73

Via Ronchetti

Indicazione posizione: intersezione con Via Turati

Tipologia criticità: Assenza attraversamento pedonale

Realizzazione di nuove zebra al fine di segnalare attraversamento pedonale con integrazione di adeguata segnaletica tattile plantare in mattonelle in gres.

Riferimenti normativi: DM 236/89 artt. 4.2.1 e 8.2.1 - DPR 503/96 artt. 4e5

Stima costo intervento possibile risolutivo: **1.900,0 €**

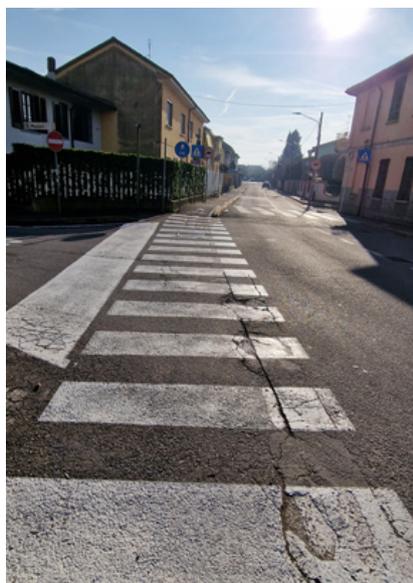
74

Via Ronchetti

Indicazione posizione: intersezione con Via Pastori

Tipologia criticità: Assenza segnalazione attraversamento pedonale per non vedenti (ambo i lati)

Segnalazione di attraversamento pedonale mediante collocazione di adeguata segnaletica tattile plantare in mattonelle in gres.

Riferimenti normativi: DM 236/89 artt. 4.2.1 e 8.2.1 - DPR 503/96 artt. 4e5

Stima costo intervento possibile risolutivo: **1.900,0 €**

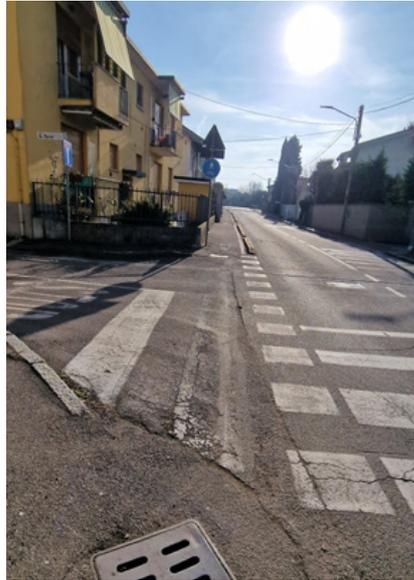
75

Via Ronchetti

Indicazione posizione: intersezione con Via Parini

Tipologia criticità: Assenza segnalazione attraversamento pedonale per non vedenti (ambo i lati)

Segnalazione di attraversamento pedonale mediante collocazione di adeguata segnaletica tattilo plantare in mattonelle in gres.

Riferimenti normativi: DM 236/89 artt. 4.2.1 e 8.2.1 - DPR 503/96 artt. 4e5

Stima costo intervento possibile risolutivo: **1.900,0 €**

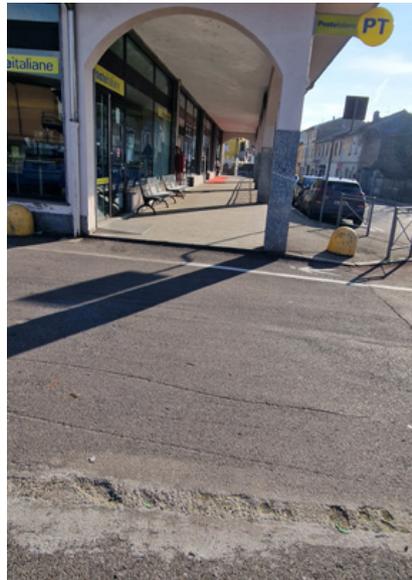
76

Via Ronchetti

Indicazione posizione: parcheggio ufficio postale

Tipologia criticità: Assenza attraversamento pedonale

Realizzazione di nuove zebrature al fine di segnalare attraversamento pedonale con integrazione di adeguata segnaletica tattilo plantare in mattonelle in gres.

Riferimenti normativi: DM 236/89 artt. 4.2.1 e 8.2.1 - DPR 503/96 artt. 4e5

Stima costo intervento possibile risolutivo: **1.400,0 €**

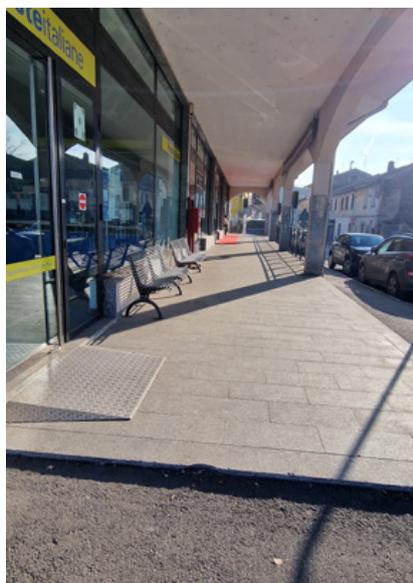
77

Via Ronchetti

Indicazione posizione: accesso ufficio postale

Tipologia criticità: Percorsi pedonali non raccordati con presenza di gradino superiore a 2,5 cm

Raccordo dei diversi livelli dei percorsi pedonali tramite riporto di materiale coerente con le tipologie di pavimentazioni preesistenti.

Intervento da realizzarsi in correlazione con la Scheda intervento n. 76.

Riferimenti normativi: DM 236/89 artt. 4.2.1 e 8.2.1 - DPR 503/96 artt. 4e5

Stima costo intervento possibile risolutivo: **80,0 €**

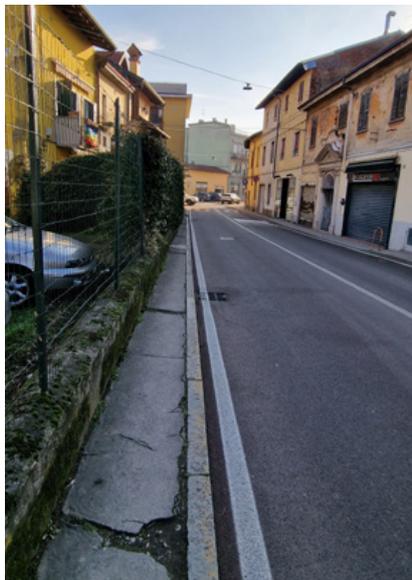
78

Via Ronchetti

Indicazione posizione: lato civici pari da intersezione con Via Piave fino a struttura commerciale con ufficio postale

Tipologia criticità: percorso pedonale sottodimensionato (<90 cm)

La sezione della carreggiata non puo' essere ridotta ai sensi del CdS.

L.R. 6/89 art. 2.1 - DM 236/89 art. 4.2.1 e 8.2.1- DPR 503/96 artt. 4e5

Stima costo intervento possibile risolutivo: **non risolvibile**

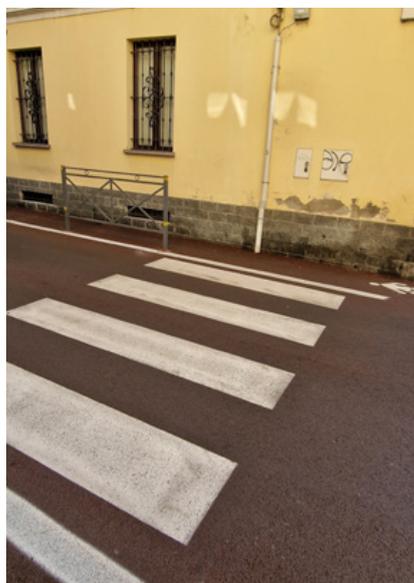
79

Via Piave

Indicazione posizione: altezza intersezione con Via san Michele

Tipologia criticità: Assenza segnalazione attraversamento pedonale per non vedenti (ambo i lati)

Segnalazione di attraversamento pedonale mediante collocazione di adeguata segnaletica tattile plantare in mattonelle in gres.

Riferimenti normativi: DM 236/89 artt. 4.2.1 e 8.2.1 - DPR 503/96 artt. 4e5

Stima costo intervento possibile risolutivo: **1.500,0 €**

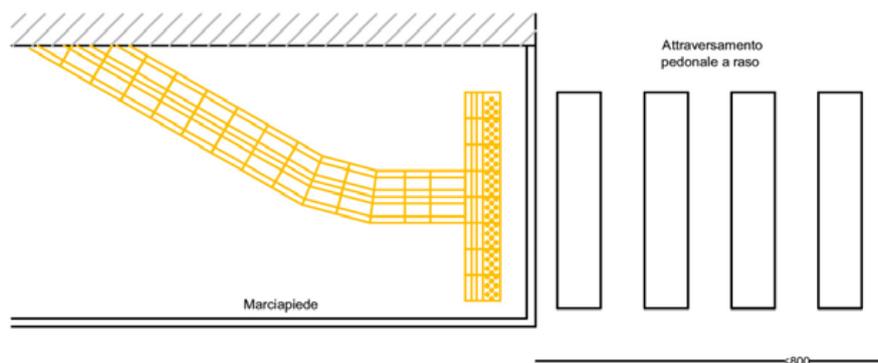
Immagine esplicativa possibile intervento

Realizzazione di nuove zebrature al fine di segnalare attraversamento pedonale con integrazione di adeguata segnaletica tattilo plantare in mattonelle in gres.
